CODE 183

ALTERNATIVAS A LA DEMOLICIÓN EN PUENTES ANTIGUOS DE HORMIGÓN DE VIDA ÚTIL SUPERADA

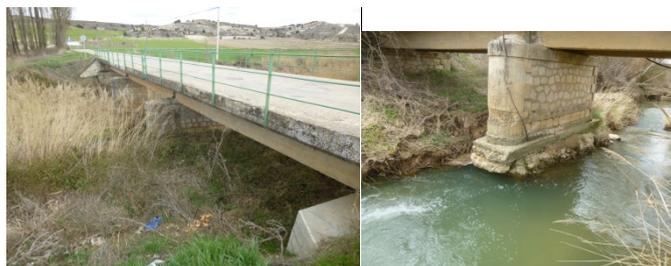
Figura 01: Estado original de los puentes de Casanova y Cuzcurrita (Burgos).

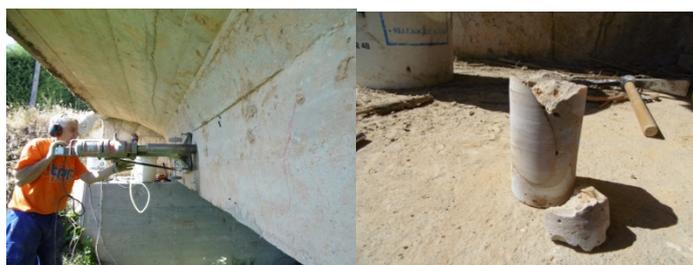
Por cuestiones de accesibilidad a la estructura las extracciones de testigos se realizaron en el vano de la margen izquierda (Figura 03). En este caso, y tras la inspección visual, en la que no se observaron grandes diferencias en el estado del hormigón se adoptó el acuerdo de extraer dos probetas testigo. La extracción de probetas se realizó por rotación, con broca de diámetro 75 mm, y tratando de obtener muestras con esbeltez próxima a dos. Se realizaron dos extracciones, en las vigas del vano extremo de la margen izquierda, una en la viga de aguas arriba y otra en la viga de aguas abajo. Con la extracción de la probeta T1, en la viga de aguas arriba, se observó el primer problema de este hormigón, y que es la elevada heterogeneidad del tamaño de árido. Previamente a elegir los emplazamientos se utilizó un detector de armadura para tratar de no interferir en ninguna barra de armado. El motivo de la no detección previa fue la elevada profundidad a la que se encontraba la armadura.

Figura 03: Probeta T1. Extracción de testigo y muestra

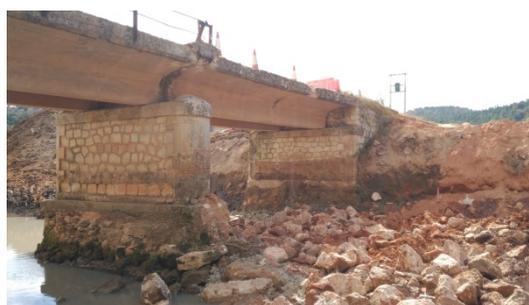
- En el puente de Cuzcurrita de Aranda, sin embargo, existía una patología añadida con la zapata de la pila central la cual estaba totalmente descalzada (Figura 05), quedando prácticamente vista y sin ninguna protección frente a la erosión. Esta pila central requería una protección y un recalce inminente.

Figura 05: Pila descalzada

- Con respecto a la pila descalzada en el puente de Cuzcurrita se recomendó realizar el recalce mediante micropilotes con el fin de transmitir las cargas a estratos más profundos y competentes y fundamentalmente evitar los problemas de descalce que llevarían a la ruina del puente. En el puente de Casanova, aunque el daño en descalce de zapatas es menor, se aconsejó también su protección mediante pantalla de micropilotes.

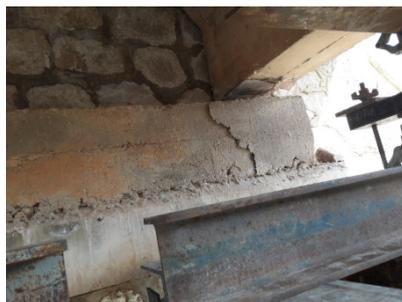
- En los apoyos se observó fisuración en las mesetas de apoyo (Figura 06) por arrastre y rozamiento de los nervios por la ineficacia de los apoyos. Éstos, en la observación visual aparentaban ser de plomo, como más tarde se pudo comprobar.

Figura 06: Fisuras en mesetas de apoyo

- Para reparar los apoyos de vigas, se propuso el cambio de los aparatos de apoyo actuales de plomo por unos de neopreno zunchado, mediante izado del tablero. Además se repararían los durmientes de apoyo mediante cosido de las fisuras y regeneración de sección perdida con resinas.

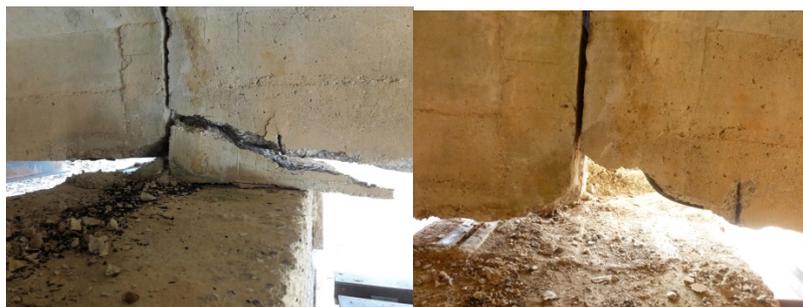
Con las evaluaciones anteriores se redactó un proyecto de intervención que recogía todas las medidas propuestas y cuya valoración era bastante inferior a la de un proyecto de puente totalmente nuevo. En la fase de ejecución cuando se procedía al izado del tablero se observó que todas las cabezas de vigas, en mayor o menor medida se quedaron “pegadas” a los aparatos de apoyo, quedando, por lo tanto la viga izada, con las cabezas totalmente disgregadas (Figura 07).

Figura 07: Cabezas izadas, disgregadas y aparatos de apoyo.

Las causas posibles eran las siguientes:

- Baja resistencia del hormigón, que ya se conocía.
- Degradación del hormigón en mayor grado en cabeza de vigas, debida a las continuas filtraciones a través de las juntas del tablero.
- Inicialmente, apoyadas, ese hormigón de baja resistencia, y degradado mantenía su forma exterior aparentemente no dañada, por la propia concentración de tensiones de compresión localizada en esas cabezas. Sin embargo, en el izado, esa concentración de tensiones de compresión desaparece, e incluso se producen algunas tensiones de tracción por un efecto de adherencia con los apoyos de plomo existentes.

La solución de refuerzo consistió en regenerar la sección con un mortero a base de resinas especiales. Para garantizar que ese incremento de sección quedara totalmente adherido al material soporte sano, se zuncharía con tejidos de fibra de carbono. Además se reforzaría la capacidad resistente a flexión también con refuerzo de fibras de carbono. En este punto, el procedimiento habitual es el de reforzar con tiras de carbono, pero esta solución requiere que el material soporte, el hormigón, tenga una resistencia adecuada para que no se produzca rotura por delaminación en los anclajes. Esto se solucionó mediante dos mecanismos. El primero consistió en cambiar la fibra de carbono, por tejidos de fibra de carbono, que al extenderse sobre mayor superficie disminuiría las tensiones de contacto carbono-hormigón. Por otro lado, en sus extremos, las bandas longitudinales, reforzarían su anclaje con bandas de tejido de fibra de carbono dispuesto en forma de "U", anclados a su vez en el alma de las vigas.

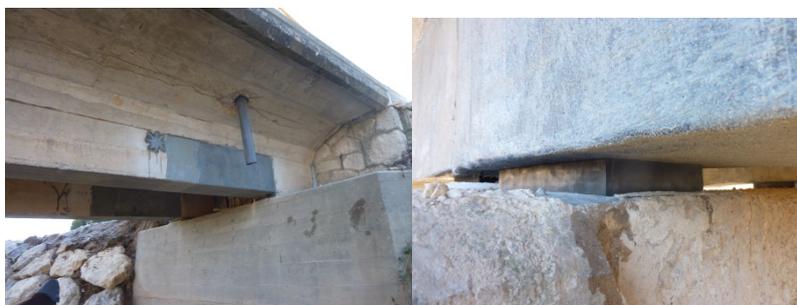
Figura 08: Refuerzo a cortante, anclaje con cordón y apoyo.

Sin embargo para el refuerzo a cortante, y debido al acartelamiento, de las vigas, al subir el tejido por el alma y aproximarse a la losa, no era posible anclar el tejido del alma en la parte superior de los nervios. Para mejorar ese anclaje se emplearon cordones de SikaWrap FSX-50 C, que se introducían en el interior del alma, y que en superficie se conectaban con la parte superior del tejido para anclarlo. El refuerzo a cortante se colocó hasta aproximadamente el cuarto de luz (Figura 08).

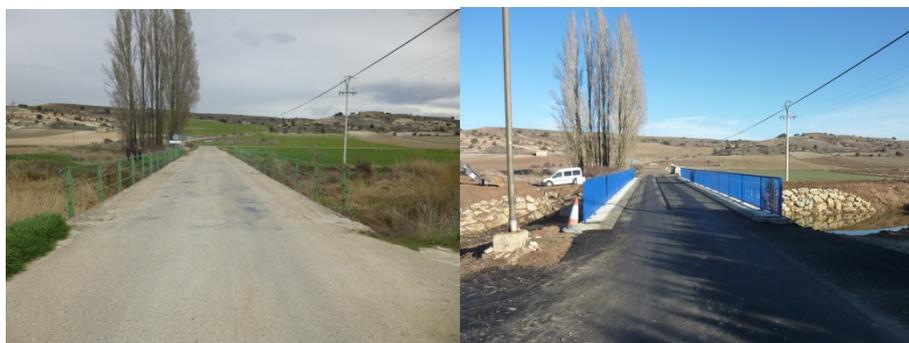
Figura 10: Comparativa de estados.
