LA CATEDRAL DE BURGOS

ALGO SOBRE SUS ACHAQUES, SUS REMEDIOS Y ALGUNAS CURIOSIDADES

Marcos RICO SANTAMARIA

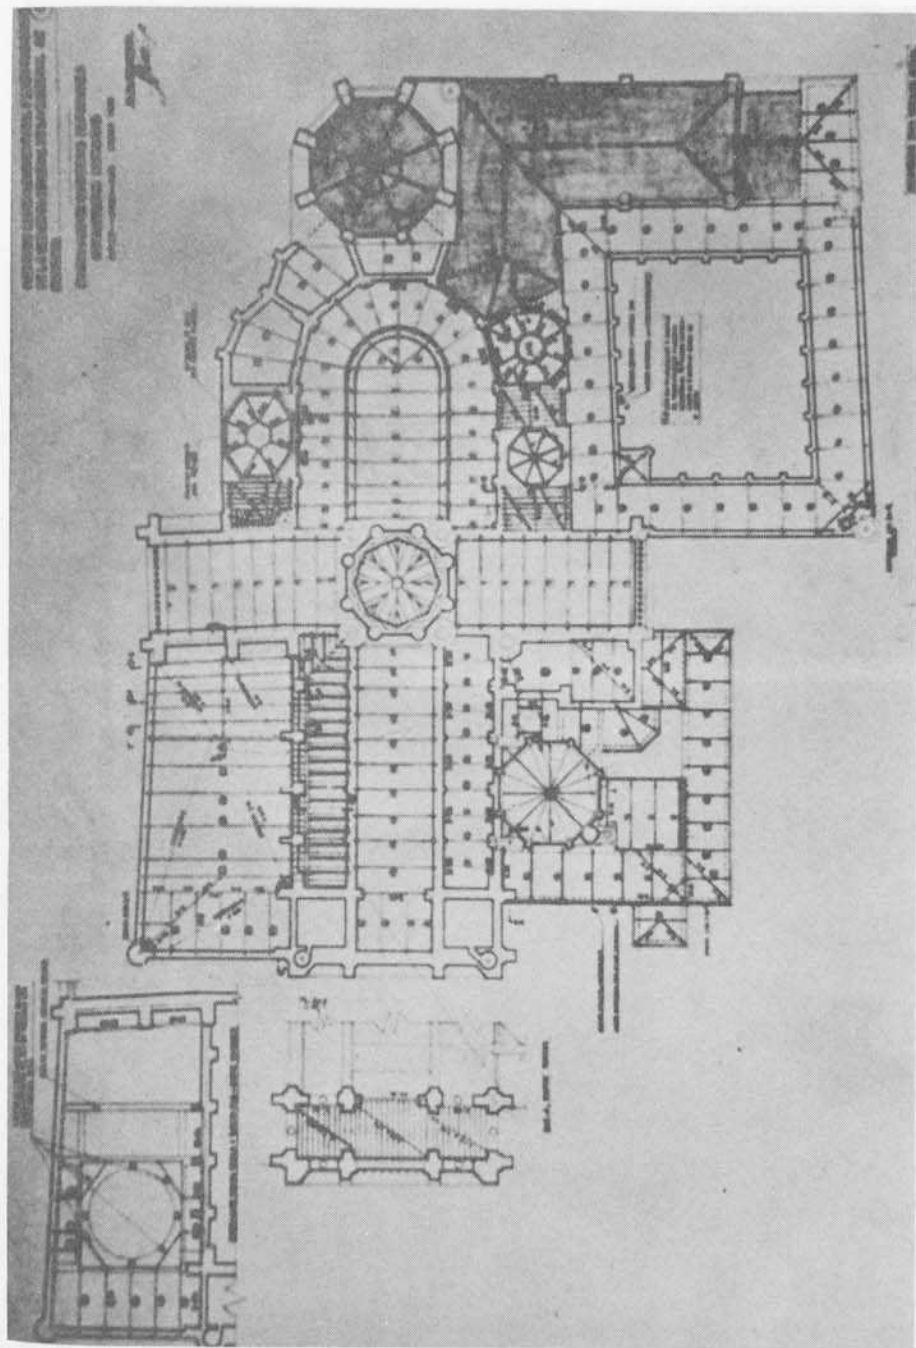
Figura 2. — Catedral de Burgos. Planta general de armaduras ruinosas de madera

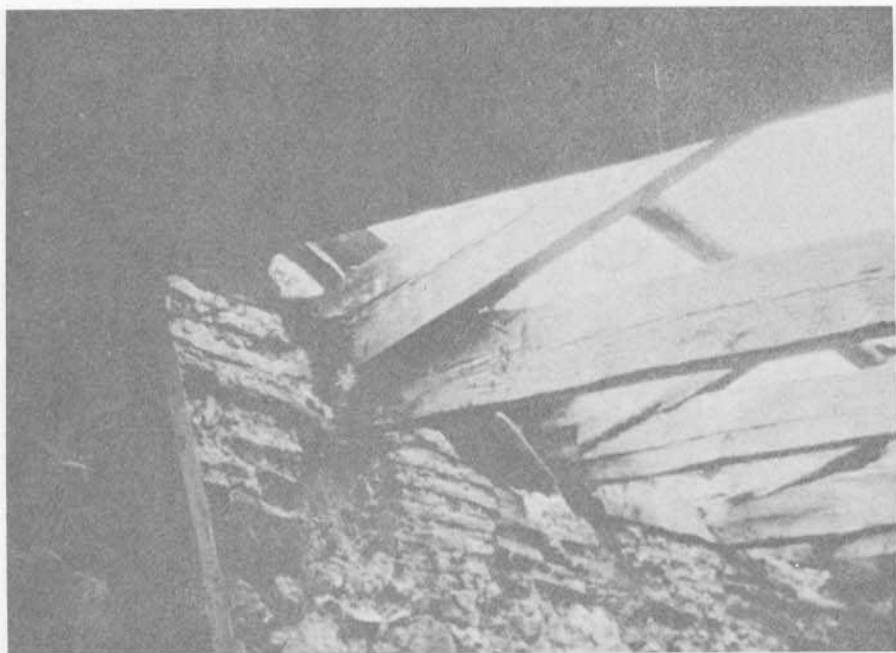
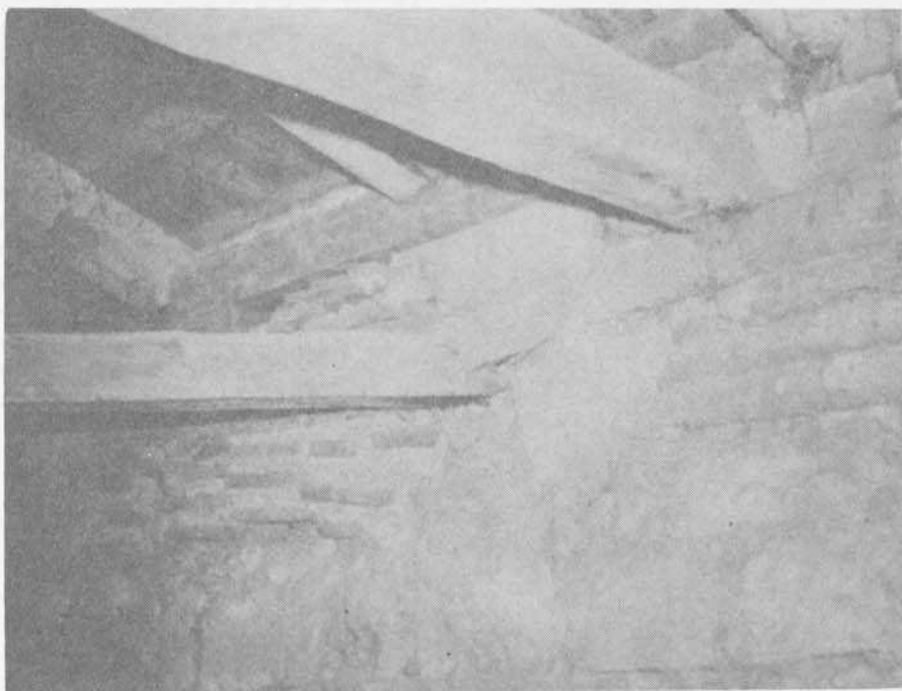
Ya en el invierno de dicho año el Cabildo y su Dean, D. Buenaventura Díez y Díez (q. e. p. d.), toman el acuerdo de dirigirse a mí, para proponerme el encargo de un amplio proyecto que abarque la totalidad de las cubiertas de la Catedral para iniciar las pertinentes obras de reparación ya muy acuciantes, de máxima urgencia, ya que en el informe previo por mí emitido antes de proceder al estudio, hice saber lo peligrosas que estaban todas las cubiertas, con ruina muy acusada y amenazante, casi inminente, en muchas de ellas. (Fig. 3, 4, 5 y 6).

El primero abarca la reconstrucción de Santa Tecla, cuya cubierta de ruída había dado tales goteras que algunos trozos de la ornamentación churrigueresca de su cúpula por la parte interior, habían caído, afortunadamente no muchos, hasta el punto de no apreciarse hoy con la simple visión contemplativa, pero que presagiaban un continuado deterioro.

Figuras 3 y 4. — Maderas ruinosas y estado caótico en Santa Tecla

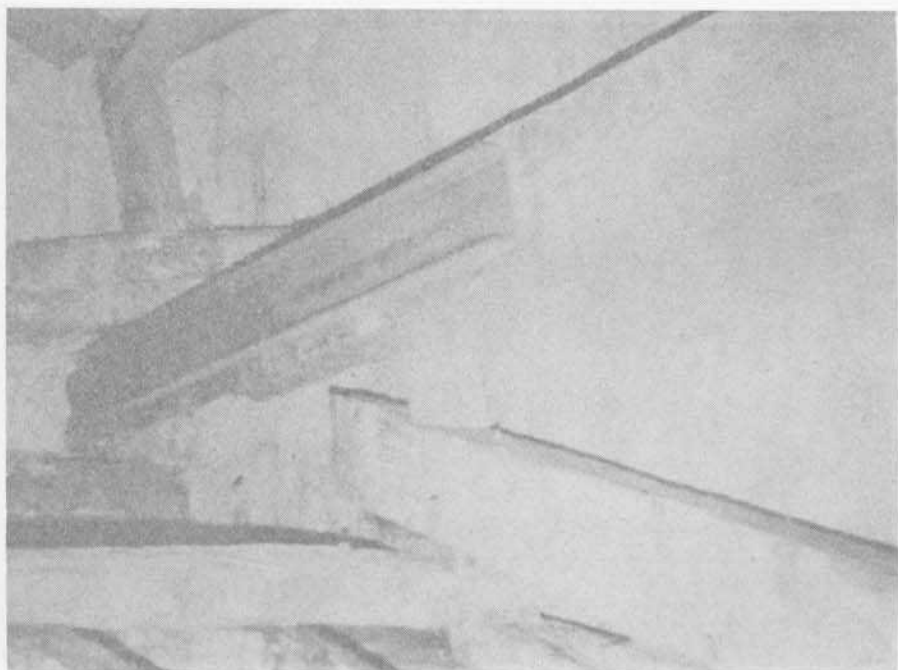
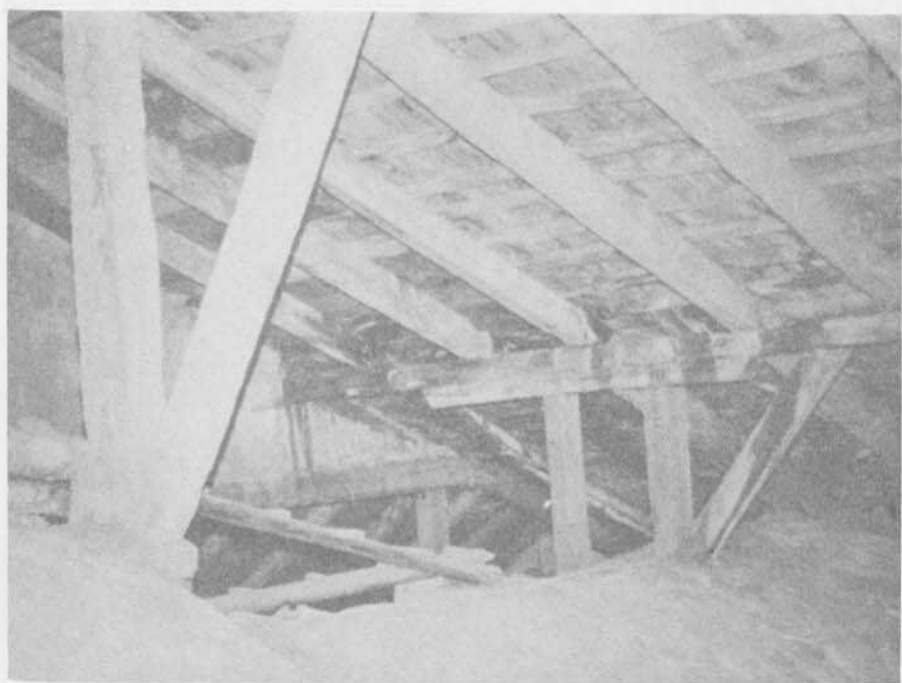
Figuras 5 y 6.—Ruinas, remiendos y apeos en la propia bóveda en la Capilla de Santa Ana

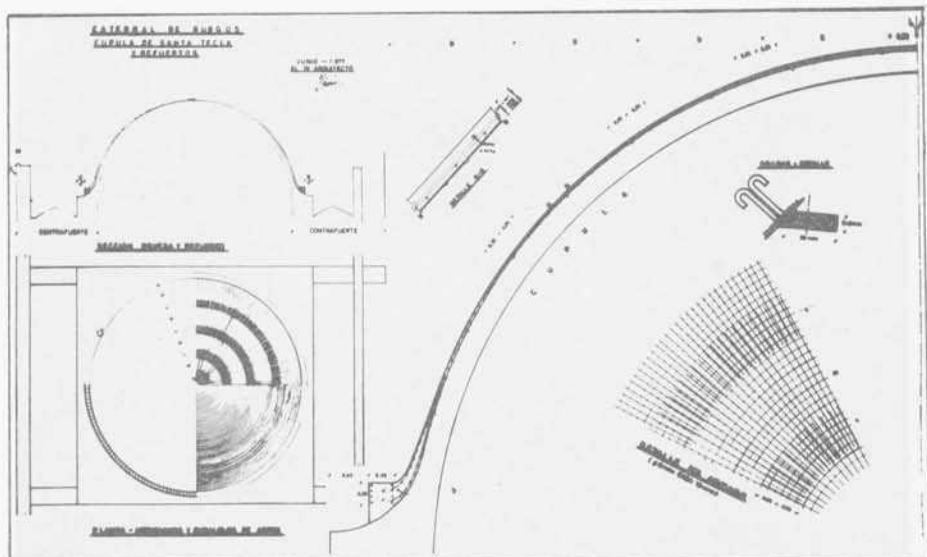
Al hacer el estudio concienzudo de esta cubierta, me encuentro en primer lugar con una semiesfera muy peraltada, que para un diámetro libre de 12 metros no tiene más que un espesor de 12 centímetros, formado por aglomerado de cal y arena, sin ladrillo alguno, sin duda construida sobre cimbra perfecta de madera, sobre la cual se extendió el mortero, descimbrándose una vez fraguado y quedando su estabilidad análoga a la de una cáscara de huevo, sin apreciables empujes en su perímetro de apoyo.

Dado el deterioro producido por la humedad en dicha bóveda, lo primero que hube de hacer, para aminorar mi responsabilidad sobre un posible hundimiento durante los trabajos, o en el futuro por haber observado grietas diseminadas en ella, fue protegerla de las lluvias, pero con aireación para dejarla secar, y luego en primavera y verano, recubrirla externamente con una caperuza (a modo de alambra de los braseros) compuesta de hierros redondos colocados en forma de meridianos y paralelos, de más a menos desde abajo, que empiezan con doble fila hasta terminar arriba con filas sencillas, formando un entrelazado de mallas metálicas, perfectamente acomodado a la forma esférica.

Figura 7.— Refuerzos de la Cúpula de Santa Tecla

Luego se idean unas grapas angulares, para introducirlas en unos orificios taladrados con brocas finas y sin vibraciones, en una profundidad de unos tres centímetros, dejando la parte angular torcida expresamente, enganchada a la red de paralelos y meridianos, a razón de tres grapas por metro cuadrados de superficie esférica de la bóveda, rellenando los orificios uno por uno, con mortero muy rico. Luego se fue llenando de hormigón de árido muy fino, en fracciones de coronas circulares, empezando por abajo en un espesor de 12 cms. y terminando en 6 centímetros en la cúspide. Todo ello sobre un octógono de perfiles laminados muy priesos, que se apoyan en los muros dejando libre toda la bóveda. (Fig. 7).

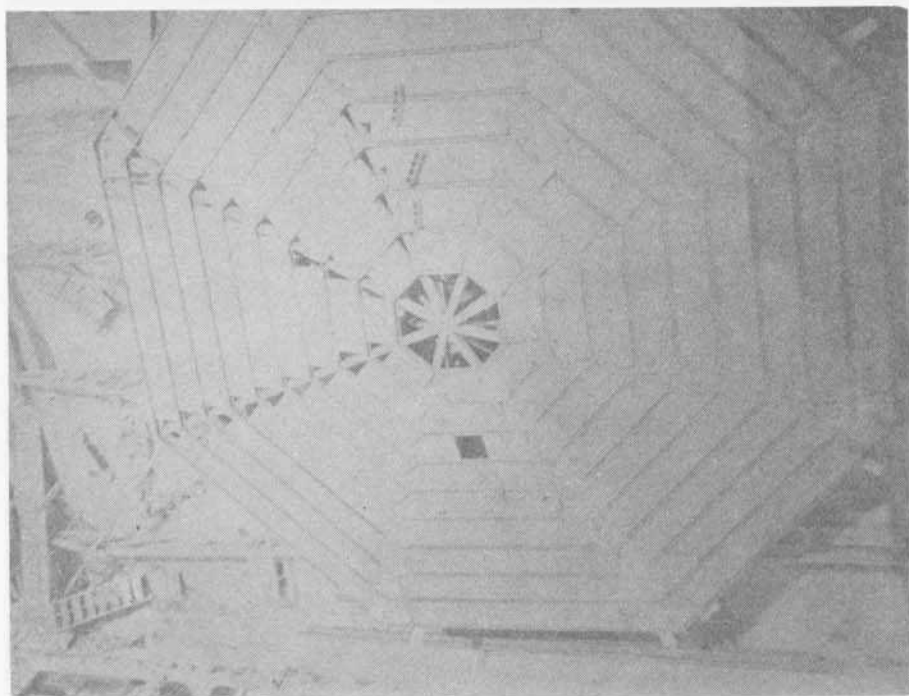
Quedaba para rematar la obra, la cubierta propiamente dicha, que había de ser estudiada a fondo, pues la antigua de madera, se apoyaba en parte en la bóveda, produciendo en ella fatigas y distorsiones que originaban las grietas mencionadas, y que nosotros habíamos de evitar a todo trance.

Figura 8.— Estructura final de la cubierta de Santa Tecla

Entonces se idearon ocho palomillas que habían de actuar en voladizo, formadas por un pilar metálico apoyado en cada vértice del octógono metálico de la base, desde cuyo punto más alto del pilar salía una viga inclinada, que se apoyaba fuertemente soldada en dicho punto y en otro que era el extremo de un jalcón que partía de la base del pilar (respetando la superficie de la esfera sin tocarla), el cual dividía los brazos de palanca, desde este punto al extremo del pilar, unido a él por fuertes soldaduras y desde este punto al final del voladizo, de modo que los ocho brazos volados que salvaban la esfera coincidían en un solo vértice formando una pirámide achatada toda ella volada; para aliviar parte del vuelo se puso una a modo de rueda de radios metálicos uniendo todos los ocho voladizos y un cerco octogonal, cuyo plano formado por esa rueda, quedaba separado del punto más alto de la semiesfera unos seis centímetros, con lo cual se liberaba la longitud del vuelo de cada palomilla en un metro, consiguiéndose un mejor trabajo de toda la estructura y una mayor estabilidad en absoluto equilibrio, ya que las cargas habían de ser perfectamente iguales en toda la cubierta de esta pirámide. (Fig. 8).

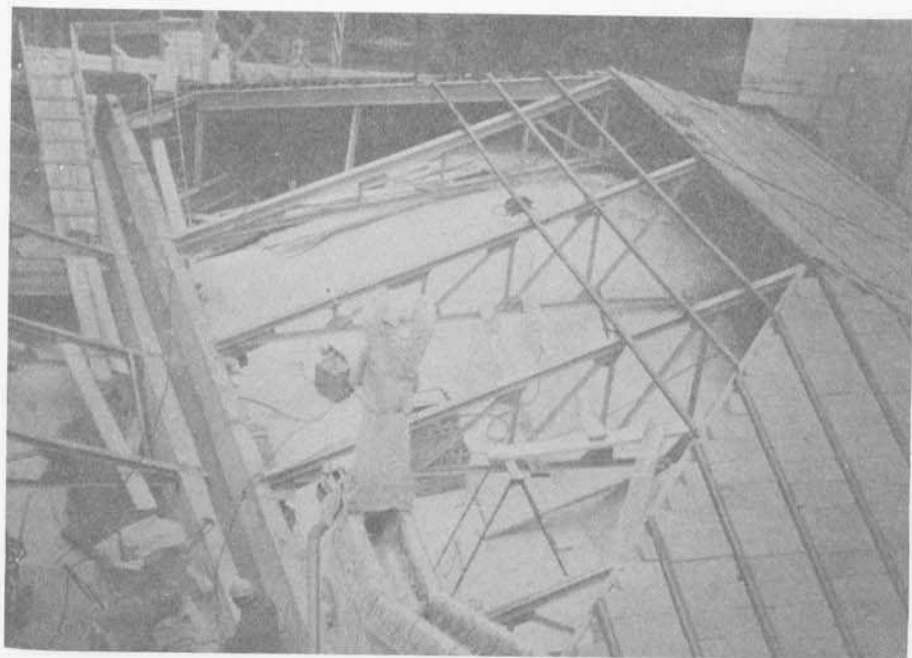
Figura 9. — Estructura metálica final de la Capilla de Santa Ana

Luego de la reparación de esta capilla, la más comprometida y meticolosa, se ha continuado con la de la Capilla de Santa Ana, también con al-

guna complicación en los nuevos cuchillos de armadura metálica, para liberar sus dos bóvedas de los apeos y apoyos que tenían en ellas sus armaduras antiguas, que iban deformando, además, ligeramente el equilibrio de dichas bóvedas. (Fig. 9).

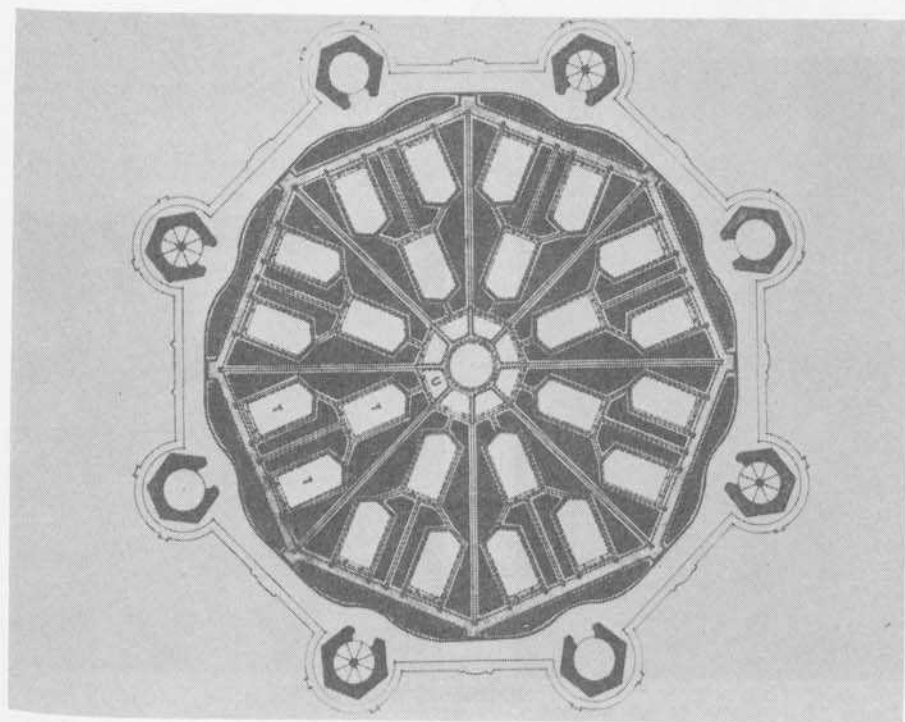
Figura 10. — Cubierta calada con lucernas en el Cimborrio. Vista aérea (en proyecto)

La solución segunda adoptada y aprobada ya como definitiva por el Ministerio, consiste en un núcleo alto constituido por un casquete plástico transparente de más de un metro de diámetro, rodeado de ocho trapecios de luna antichoque adyacentes al mismo, y otras 24 claraboyas pentagonales de forma rectangular terminadas en punta, para la fácil evacuación de las aguas y distribuidas a razón de tres de estas en cada triángulo que compone las ocho caras de la pirámide achatada que conforma la cubierta del cimborrio, formando un conjunto muy armonioso que se podrá contemplar y a la vez admirar su aspecto una vez terminada y con ella todas las cubiertas de la Catedral, con una fotografía aérea que yo mismo encargaré a mis expensas, si el Ministerio no creyera documento digno de poseer para el futuro. Esta solución rebajó el presupuesto en dos millones, costando lo proyectado solamente otros dos millones. (Fig. 10).

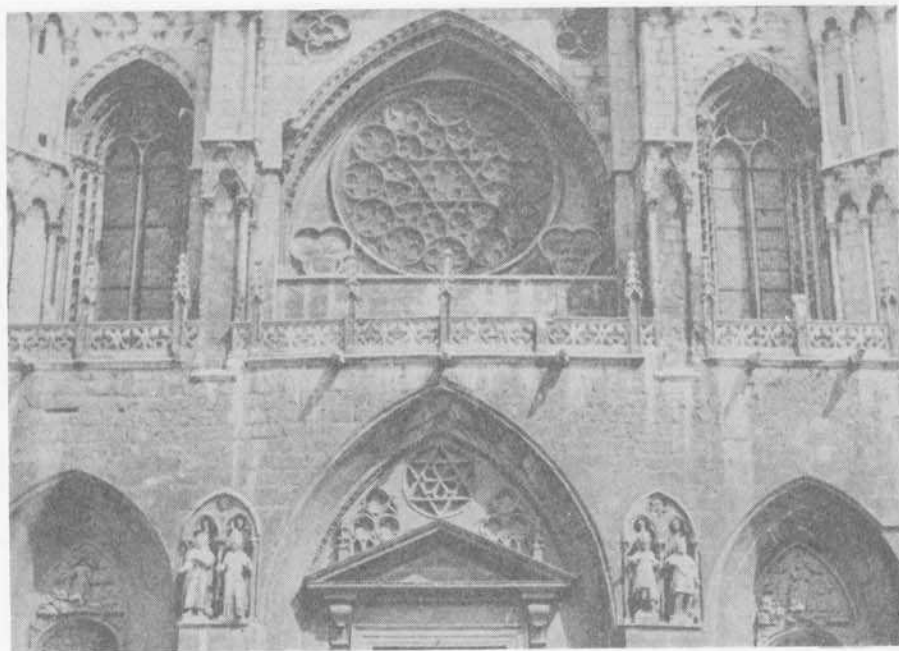
Compaginándose con la reparación de las cubiertas, se han restaurado y a veces restituido piedras de las que componen la arquitectura de la Catedral, es decir, de módulos repetidos de talle y labra, principalmente en pináculos, gárgolas y antepechos, balaustres y pasamanos, y así se han realizado en la zona de Fernán González, en Santa Tecla y en la Capilla de la Natividad, y están proyectadas, aunque todavía no realizadas, las reparaciones de dieciséis pináculos que rematan las fachadas del Címborrio a nivel de su cubierta, así como las balconadas baja y media de la fachada principal, que juntamente con los pináculos y algunas gárgolas son verdaderamente peligrosas, amenazando caer en la vía pública. (Fgs. 11, 12 y 13).

Figura 11. — Deplorable estado de la Balconada Baja de la fachada principal, casi destruida

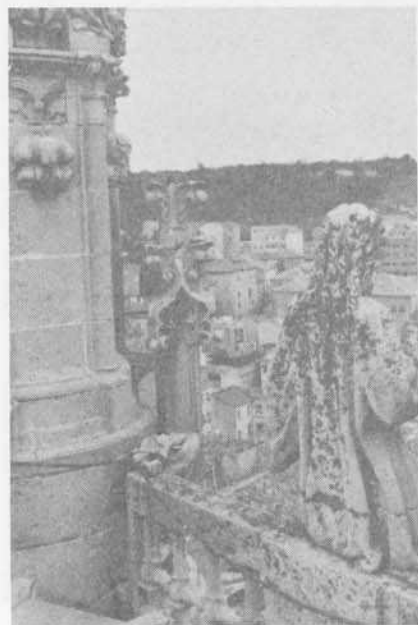
Figura 12. — Alguno de los muchos pináculos mutilados

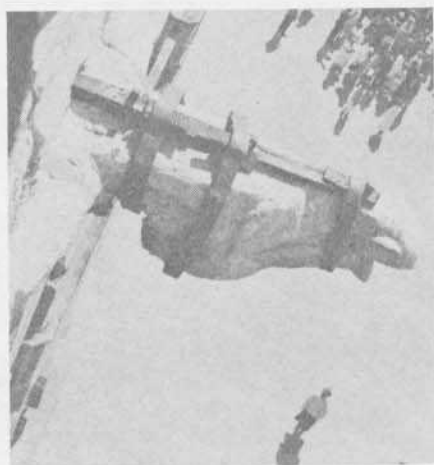
Figura 13. — Una górgola encorsetada
