## RECUPERACIÓN DE ALGUNAS DE LAS MÁS NOTABLES VIDRIERAS DE LA CATEDRAL DE BURGOS.

M.<sup>a</sup> PILAR ALONSO ABAD  
Universidad de Burgos

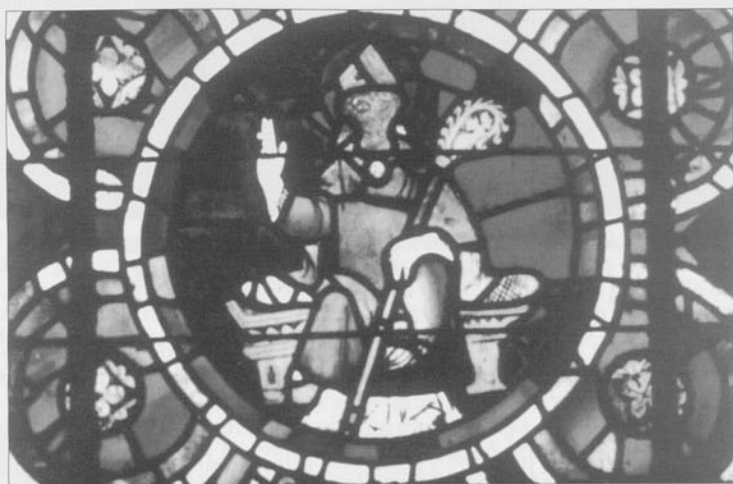
*Santo obispo. Finales del S. XIII. Detalle.  
Óculo sobre la puerta lateral Sur*

El principal tratamiento seguido ha sido la fijación de grisallas desprendidas para devolver al conjunto una adecuada lectura y la limpieza general de suciedad y polvo, haciendo especial hincapié en la eliminación de corrosión avanzada en algunas piezas –presente de forma más severa en los medallones de la puerta Sur–. La reinstalación en la estructura arquitectónica se ha efectuado de acuerdo con las estructuras, materiales y métodos actuales de prevención y asentamiento de conjuntos vitrales.

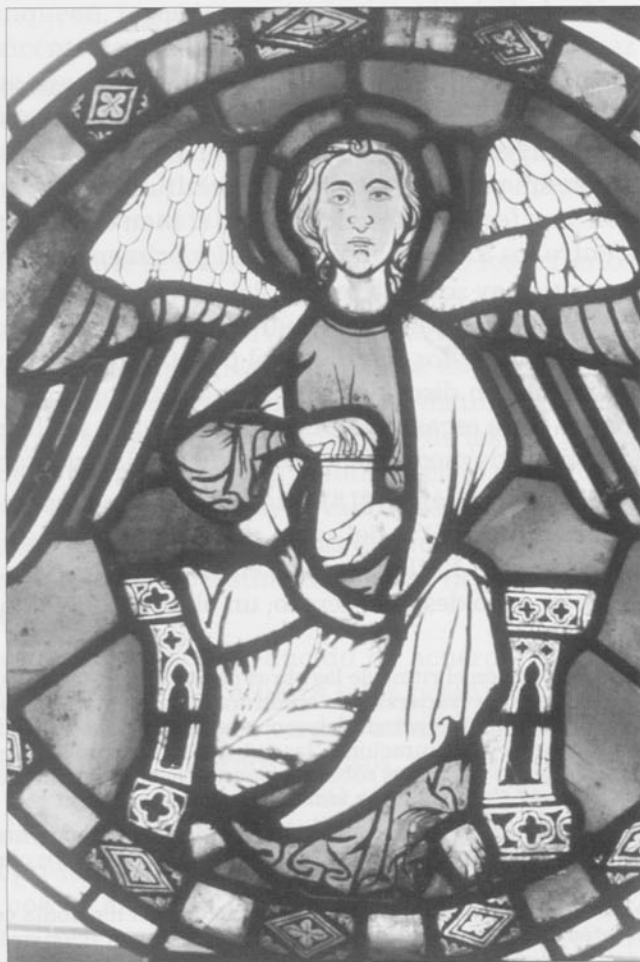
*Arcángel S. Rafael. Finales del S. XIII. Detalle.  
Óculo sobre la puerta lateral Norte*

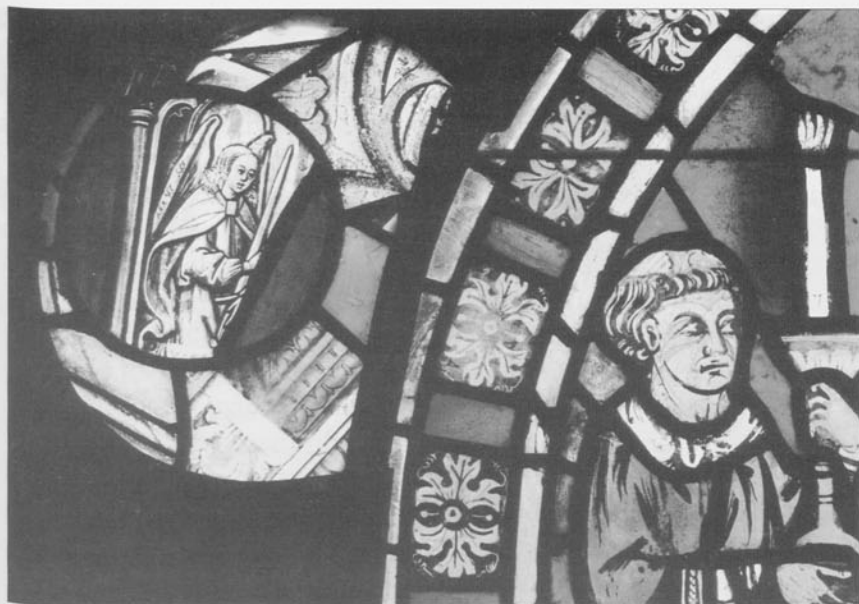
*Ejemplo de reintegración de una pieza figurativa en una laguna*

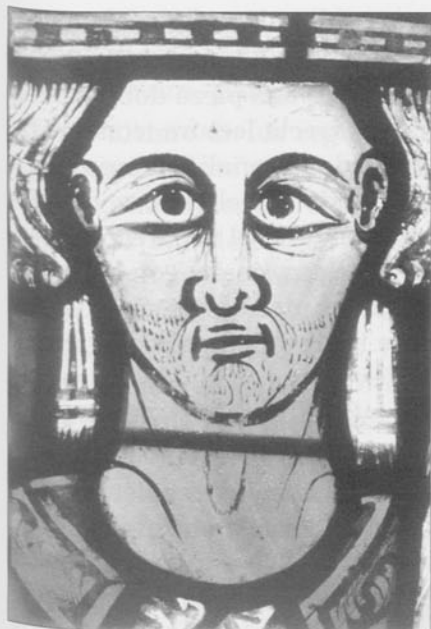
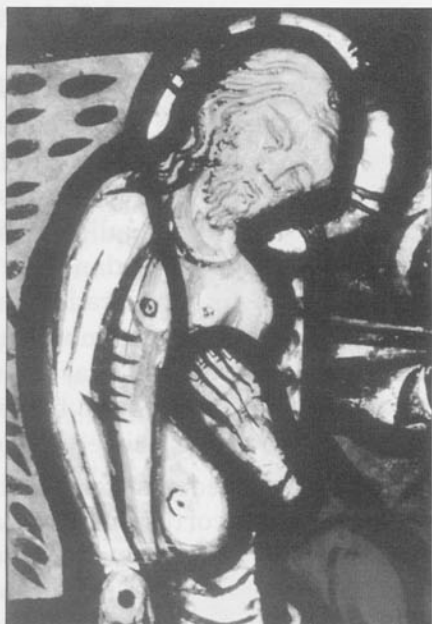
*Detalle comparativo de la diferente conservación de grisallas.*

*A) Grisallas perfectamente conservadas. Detalle del rostro del Obispo.*

cráteres principalmente en los vidrios rojos, así como una generalizada patología en las grisallas (deterioradas, desprendidas o desaparecidas). Aunque conserva numerosas piezas originales –en un delicado estado de conservación, de gran grosor (alcanzando 17 mm.) e instaladas con abundante mortero–, las incorporadas posteriormente procedentes de otros vitrales se localizan en los lóbulos perimetrales, además de la serie de vidrios incoloros –como los son todos los que cierran los huecos del registro central y primer registro concéntrico de cuadrilóbulos; éstas han sido ahora sustituidas por vidrios soplados coloros y pintados con grisallas–. Igualmente se han devuelto a su posición correcta algunas de las piezas invertidas.

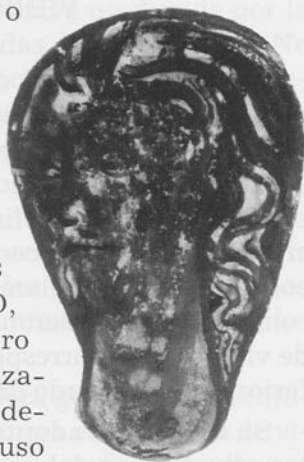
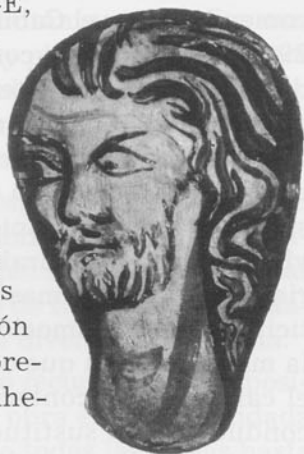
*Detalle del resultado de la restauración de un rostro. Se ha practicado una limpieza de productos de corrosión y se han fijado las grisallas desprendidas*

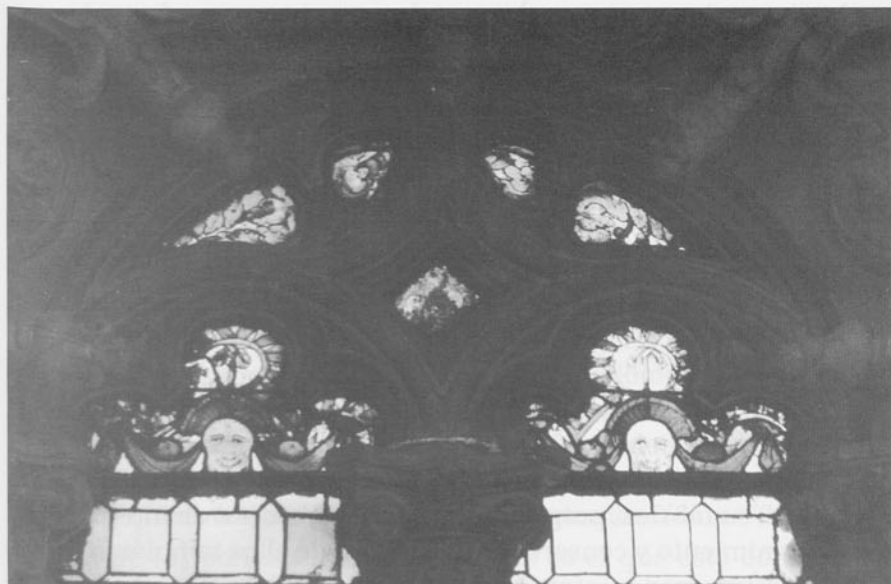
*Un rasgo común para la beneficiosa conservación de restos originales ha sido la localización en las tracerías del ventanal. Ventanal noreste (serie baja)*
