CODE 204

REHABILITATION OF TWO MASONRY BRIDGES IN CUEVA (BURGOS, SPAIN)

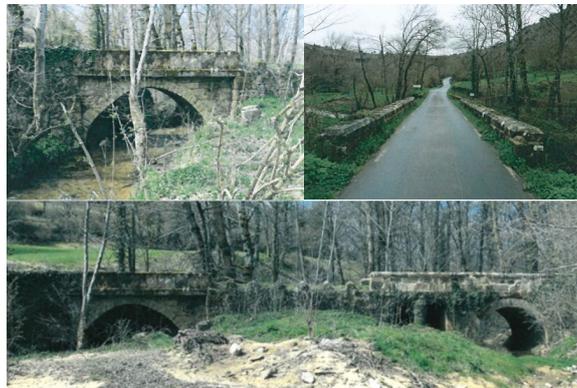
Figura 1: Situación inicial de alzado y sección de la carretera.

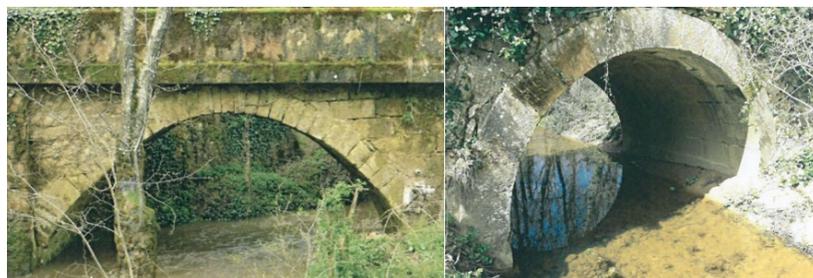
Figura 2: Alzado original de ambos puentes.

Respecto a la antigüedad de los puentes, no tenía, ninguno, especial valor patrimonial en sí, pues se considera que, a falta de otra documentación, el más antiguo podría ser, quizás del siglo XIX, y el más moderno, de la primera mitad del siglo XX, pero ambos imprimían al paisaje una estética que se integraba en el mismo con fuerza, por lo que se decidió mantener su configuración global. Ambos son de medio punto, de luces 5,92, el más antiguo, y 3,80 m, el más moderno (Figura 2). Los anchos de bóveda eran 2,90 y 4,10 metros respectivamente.

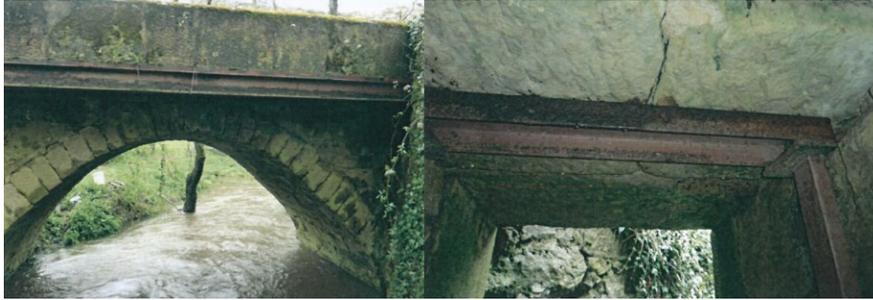
Figura 3: Refuerzos con estructura metálica.

Por último, el puente antiguo presentaba una ampliación antigua y poco afortunada, aguas arriba, con una viga metálica en muy mal estado de conservación. Las alcantarillas, entre los dos puentes, tenían sus losas de piedra, de dinteles, fisuradas y habían sido reforzadas, en algún momento, con perfiles de acero en forma de “U” (Figura 3). Textos que ayudaron a entender mejor la forma de trabajar las estructuras de fábrica se pudieron encontrar en las referencias [1], [2], [3], [4] y [5].

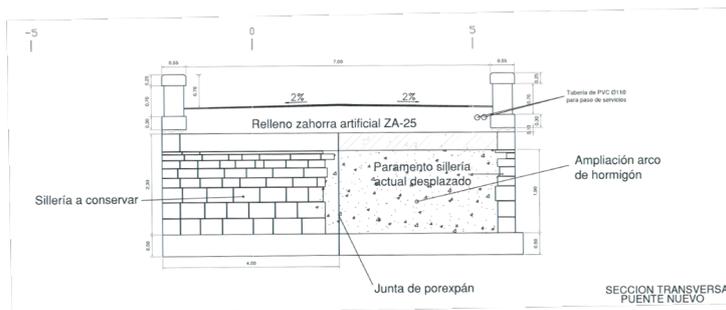
Figura 4: Solución de ensanche.

Con el fin de reflexionar sobre el patrimonio construido en puentes de fábrica, y sus aspectos estéticos y funcionales se empleó gran cantidad de bibliografía entre la que cabe destacar [6], [7] y [8]. Con todos esos condicionantes y referencias se adoptó una primera definición técnica (Figura 4) que fue la siguiente:

- Ampliación asimétrica aguas abajo hasta conseguir el ancho necesario.
- Bóvedas nuevas de hormigón en prolongación de las existentes.
- Desmontaje y montaje posterior de paramentos actuales aguas abajo.
- Corte de tráfico muy limitado en el tiempo.

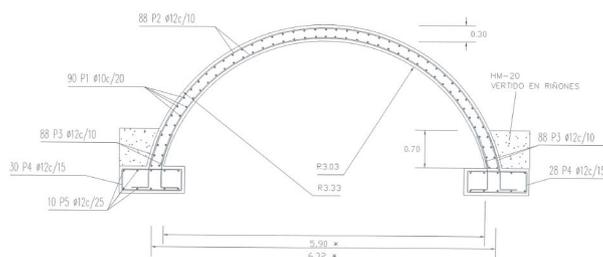
Figura 5: Solución de bóveda nueva.

Para la evaluación estructural se estudiaron normas de acciones antiguas, como la de 1925, y se compararon con los estándares actuales de la instrucción de 2011. Para análisis de las bóvedas de nueva construcción, al ser de hormigón armado se empleó el programa de cálculo matricial METAL 3D, estableciendo dimensiones suficientes para que fueran capaces de soportar las nuevas cargas habituales en carretera (Figura 5).

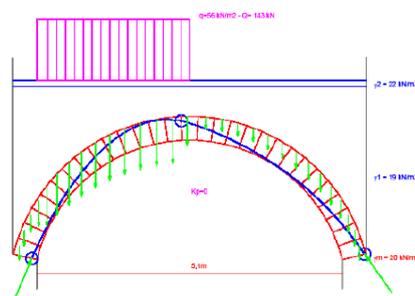
Para el análisis de las bóvedas antiguas se empleó un programa, el cual mediante un proceso iterativo realiza un barrido de soluciones hasta encontrar una línea de presiones en equilibrio con las cargas. Se realizaron dos hipótesis de carga con el carro centrado en centro de luz, y el carro cargado en el cuarto de vano, además del resto de cargas uniformes indicadas en la instrucción IAP-11. Se realizaron cálculos con espesor de 40 cm, que era el estimado, con espesor de 42 cm, que era uno supuesto en caso de refuerzo, con carro centrado, con carro en cuarto de luz, con y sin sobrecargas uniformes, y, por último, con espesor de 40 cm y un relleno de riñones de 40 cm de altura en cada arranque. Se observó, que las bóvedas antiguas no eran capaces de equilibrar las cargas de la instrucción, pues la línea de presiones necesaria se salía del espesor del arco. Se verificó que se podía conseguir el equilibrio aumentando ligeramente el espesor del arco, o bien disponiendo un relleno estructural en los riñones del arco hasta una altura de 40 cm, que ya permitía una línea de presiones en equilibrio encajada dentro del arco (Figura 6). A pesar de que se había observado que el relleno del trasdós, especialmente en la bóveda más antigua, estaba fuertemente cementado, y con una resistencia próxima a la de la sillería de los tímpanos, se proyectó un relleno de hormigón en masa en el trasdós de las bóvedas. Esa solución implicaba un vaciado del trasdós de las mismas, y un relleno posterior con consolidación cuidadosa. Para evaluar la colaboración del relleno de riñones en el trasdós de bóvedas se emplearon las reflexiones de la referencia [9], y para la consideración sobre las formas de las mismas la referencia [10].

Figura 6: Línea de presiones en equilibrio. Carro en cuarto de luz

En resumen, en el análisis de la bóveda de fábrica del puente más antiguo, se observó que cuando tenemos las cargas no centradas, en un semivano, la estructura con su actual espesor de 40 cm no es capaz, aunque por poco, de equilibrar las mismas. Lo mismo ocurría cuando estaba el carro centrado en el vano, pero sin las sobrecargas uniformemente repartidas. En ambos casos existían dos formas de solucionarlo. O bien aumentamos algo el espesor de los arcos (bastaba con un canto total de 42 cm), mediante algún material de aportación y conectado a la fábrica primitiva, o bien se realizaba un relleno de riñones (bastaría con 40 cm de altura). Ésta es solución que finalmente se adoptó en la fase de proyecto.

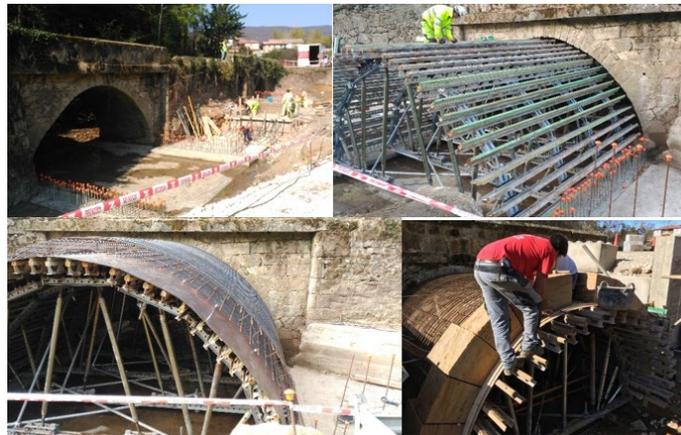
Figura 7: Ampliación de bóvedas.

En estos trabajos es importante la colaboración efectiva de todos los agentes que intervienen en la ejecución de la obra, entre los que es necesario citar al propio contratista de la ejecución. En este caso, el contratista constaba de una experiencia acreditada en trabajos de sillería, y se llegó al acuerdo de elaborar paramentos con sillería nueva, de dimensiones y materiales totalmente análogos a los antiguos. De esa forma, al mantener, durante más tiempo la configuración íntegra de los puentes actuales se pudo mantener el tráfico sobre los mismos durante la mayor parte de la ejecución de las obras. Solo, durante muy pocas semanas fue necesario desviarlo, por un vado provisional, en tierras, aguas abajo, que al mismo tiempo fue aprovechado por el propio contratista para el suministro de materiales a la ampliación de aguas abajo (Figura 7).

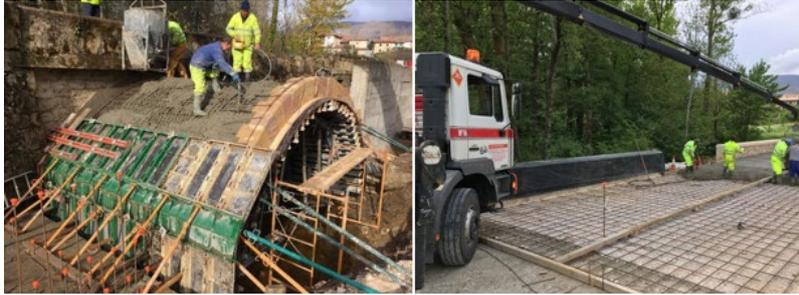
Figura 8: Hormigonado de bóvedas y losas.

Un último problema apareció, en la fase final, al tratar de realizar la excavación del relleno del trasdós de las bóvedas para reforzar los riñones. Estaba previsto, y valorado, realizarlo a mano, para no dañar a las bóvedas, pero su fuerte estado cementado hacía imposible realizarlo manualmente, y no se consideraba conveniente actuar con maquinaria. Uno de los motivos que provocaba la salida de la línea de presiones del espesor de la bóveda era el problema de las cargas puntuales del tren de carreteras, por lo que se decidió disponer, justo debajo del pavimento, una losa de hormigón armado, sobre cada bóveda, que hiciera que las cargas puntuales pudieran considerarse como uniformemente distribuidas, en el cálculo (Figura 8). Y, además, se subió ligeramente la rasante de la carretera, para que la proporción entre cargas permanentes, que centran la línea de presiones, y cargas variables, que la descentran, fuera más favorable. Eso permitía tener, prácticamente garantizado, que incluso con las cargas de la instrucción de carreteras, fueran estables todas las bóvedas, las antiguas y las nuevas. El aspecto final fue el observado en la Figura 9.

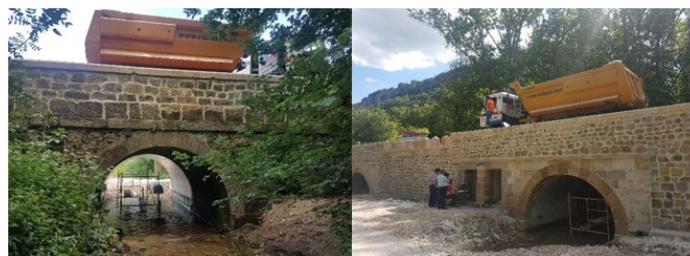
Figura 10: Prueba de carga.

En este tipo de bóvedas, existen gran número de incertidumbres en el cálculo, por lo que es conveniente realizar una prueba de carga para verificar, que su comportamiento se ajusta a las previsiones. Las bóvedas nuevas y viejas se proyectaron desconectadas estructuralmente, por lo que se realizaron medidas y cargas sobre cada una de las 4 bóvedas. Por otro lado, debido a sus escasas dimensiones era difícil materializar cargas elevadas de varios ejes de un vehículo pesado, pues enseguida los ejes caían fuera de la vertical de las bóvedas. El camión empleado fue uno rígido de tres ejes con una carga por eje, de 7.360 kg (eje delantero), y 18.200 kg (ejes traseros) (Figura 10). El sistema de adquisición de datos estaba formado por una cadena de medida de la marca HBM. En cuanto a la instrumentación se dispusieron bandas extensométricas, en el trasdós e intradós de las bóvedas de hormigón, y traductores LVDT para medir los desplazamientos (flechas) en clave de los arcos. Los descensos máximos de las claves de los arcos fueron de 0,25 mm, en las bóvedas de fábrica, y de 0,035 mm en las claves de hormigón. Las deformaciones en trasdós e intradós, de las bóvedas de hormigón, son despreciables.

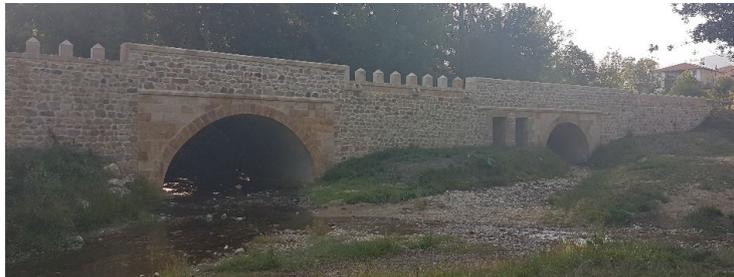
Figura 11: Alzado final al cabo de un año.

Aunque, en este caso, las estructuras no presentaban dimensiones que las hicieran especialmente relevantes, el especial emplazamiento en el que se encontraban, en un paraje declarado Monumento Natural, han obligado a conjugar con mayor rigor soluciones funcionales, de plazo, y estéticas. En el guion de la metodología empleada, y en otras consideraciones sobre alternativas de actuación se ha empleado la referencia [11]. Por último, es importante comentar también, que el aspecto, de la sillería y mampostería, recién realizada, se va atemperando con el paso de tiempo, como se puede observar después de un año de la finalización (Figura 11).
