**LOS PUENTES DE FÁBRICA DEL RÍO CARRIÓN.
CONSIDERACIONES SOBRE SUS ASPECTOS
GEOMÉTRICOS Y CONSTRUCTIVOS.
CORRELACIÓN CON LA DATACIÓN Y EL
COMPORTAMIENTO ESTRUCTURAL**

TESIS DOCTORAL

JOSÉ RICARDO URRUCHI ROJO.

Burgos, Octubre de 2015

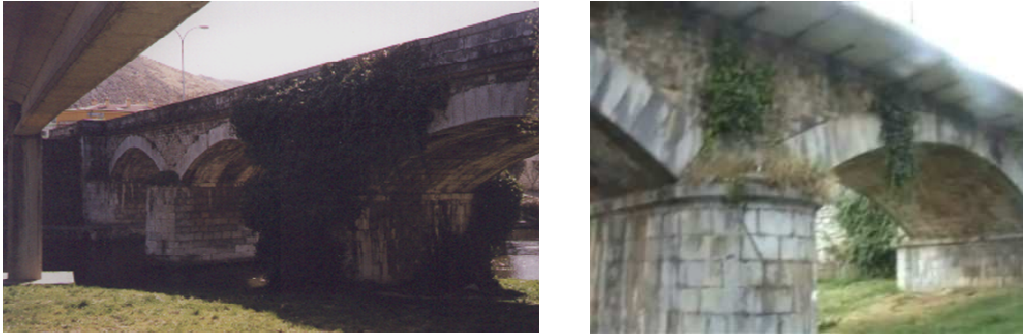
Ilustración 64. Fotos comparativas de su estado anterior a la ampliación y actual.

No se aprecian descalces ni socavaciones, ni daños en la estructura. No se aprecian reparaciones, lo cual es en cierta medida lógico, dado que el río se encuentra regulado desde la construcción de los embalses de Camporredondo (1930) y Compuerto (1960)

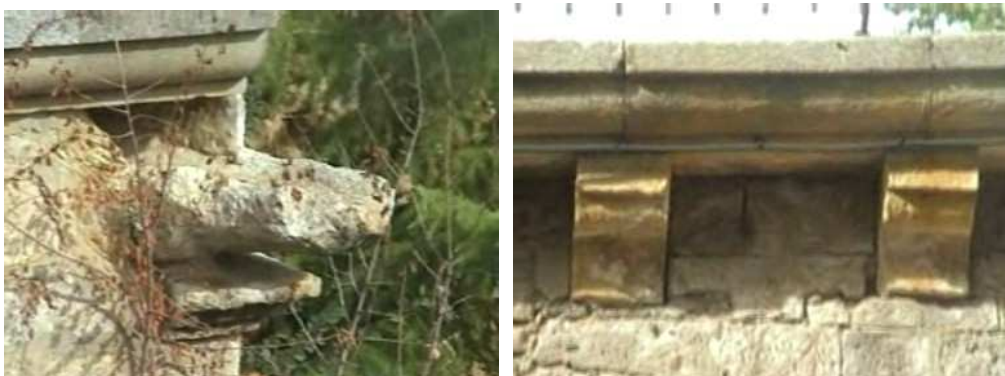
En cuanto a detalles constructivos, destacar que la altura de los sillares no es homogénea, si bien la disposición de juntas horizontales y verticales guardan cierta perpendicularidad, existen algunos mechinales para permitir el desagüe transversal del puente, terminados mediante gárgolas⁷⁶ y tiene un remate de imposta en voladizo, el cual se aprecia que fue construido con posterioridad pues en la ejecución de los voladizos se aprecia corte en la fábrica de las impostas. Muy probablemente, se llevaron a cabo cuando se retiró el pretil y se substituyó por la barandilla, lo cual ocurrió posteriormente a 1898, es decir en el siglo XX, pues Gaztelu (1898) [65] todavía menciona el pretil.

Ilustración 126. Foto de detalles en puente en Carrión de los Condes.

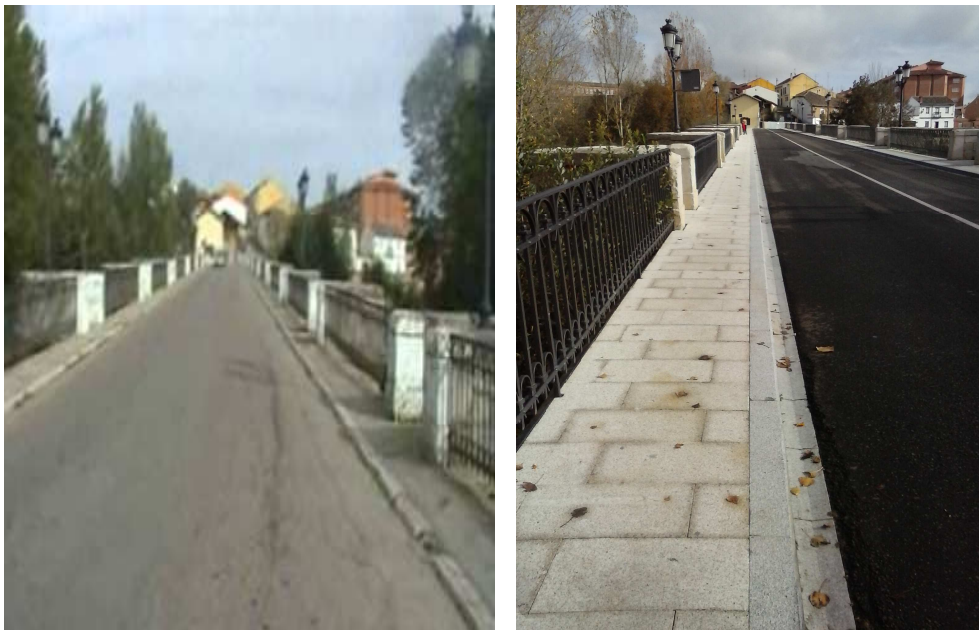
Ilustración 130. Fotos de detalle de actuaciones en calzada (izda. 2010, drcha. 2015) en el puente en Carrión de los Condes.

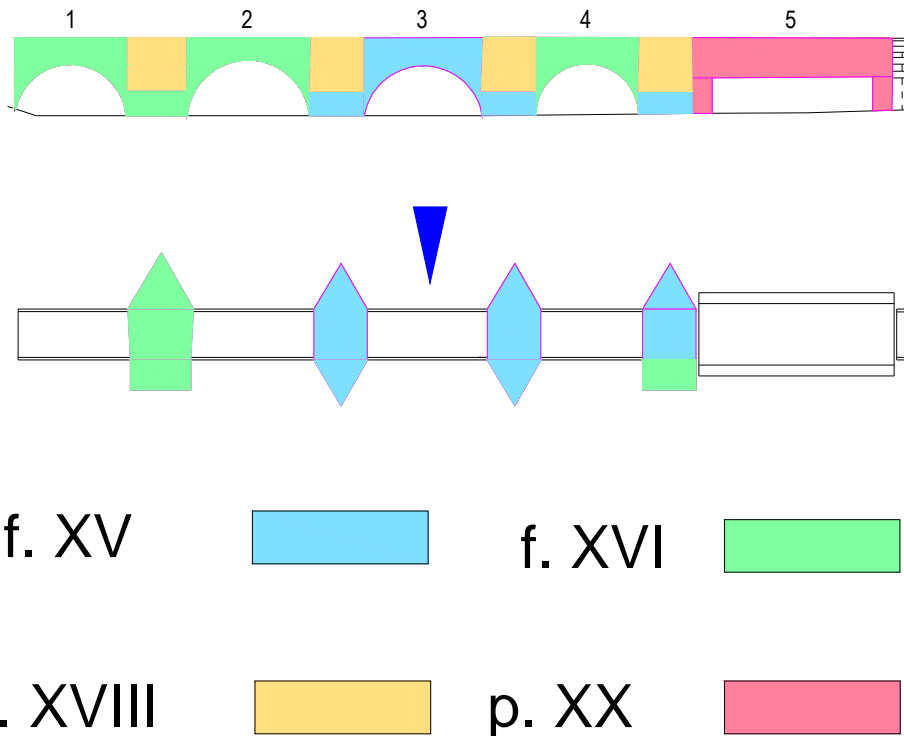
Ilustración 170. Esquema cromático de arcos y pilas del puente en Husillos por épocas.

Para terminar dejar constancia de su estado actual, en el que es capaz de desaguar la avenida correspondiente al periodo de retorno de 100 años; que los estribos del puente terminan en sendos muros de sillería perpendiculares al río salvo en la margen derecha aguas abajo, donde por proximidad al casco urbano está paralelo a dicho cauce. No se aprecian descalces ni socavaciones, ni daños en la estructura en la actualidad pero sí se aprecian numerosas reparaciones y cambios de tipología en el pasado.

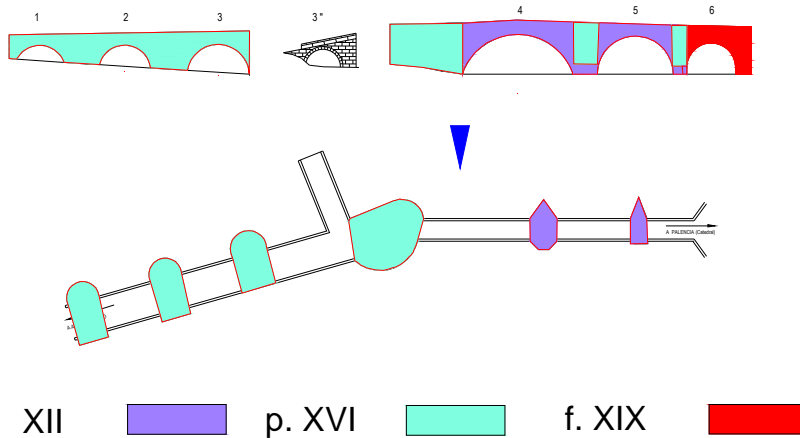
Ilustración 197. Esquema cromático de arcos y pilas del puente de Puente de Cillas por épocas.

Dejar también como dato adicional, que es capaz de desaguar la avenida correspondiente al periodo de retorno de 100 años; que los estribos del puente terminan en sendos muros de sillería paralelos al cauce del río en la margen izquierda y perpendiculares en la derecha; que no se aprecia que la cimentación haya sido modificada, pero sí ha sido restaurado recientemente, habiéndose procedido a su limpieza. No se aprecian descalces ni socavaciones, ni daños en la estructura en la actualidad.

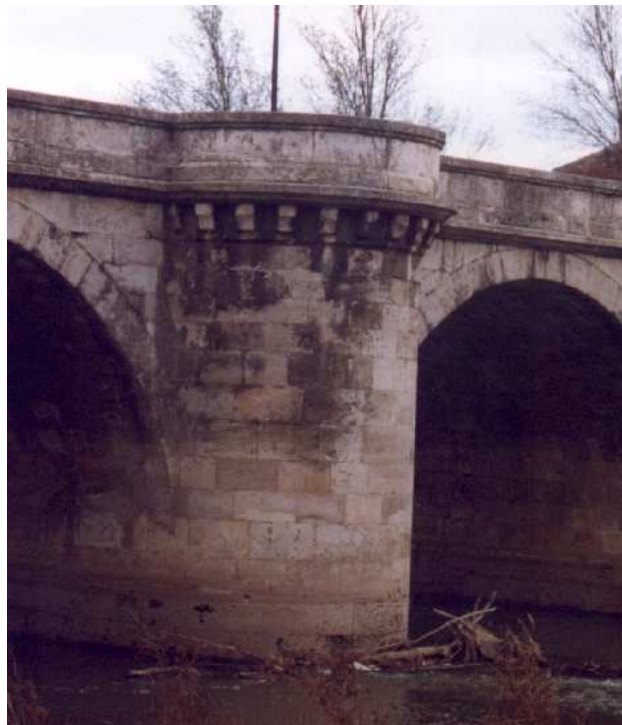
Ilustración 213. Foto de detalle de tajamar del puente Mayor.
