# EL NUEVO ARCHIVO DIOCESANO DE BURGOS Y SU CONTEXTO URBANO DESDE UNA PERSPECTIVA ARQUEOLÓGICA

CRONOS S.C. Arqueología y Patrimonio

**RESUMEN:** *La conversión del ala occidental de la Facultad de Teología de Burgos en el nuevo Archivo Diocesano ha aparejado un conjunto de intervenciones arqueológicas en su subsuelo. En su conjunto nos acercan a la realidad de este sector intramuros del recinto medieval burgalés en el entorno del barrio histórico de Santa Águeda. Si la muralla, la esgueva de Cerrajería y distintas edificaciones son elementos del paisaje soterrado de este enclave desde al menos el siglo XIV, no menos interesantes resultan las soluciones constructivas del inmueble decimonónico vistas también desde una perspectiva arquitectónica. Una vez más se constata cómo los cursos históricos de agua han condicionado decisivamente el urbanismo burgalés y los usos del espacio, permaneciendo muy presentes en la topografía urbana actual.*

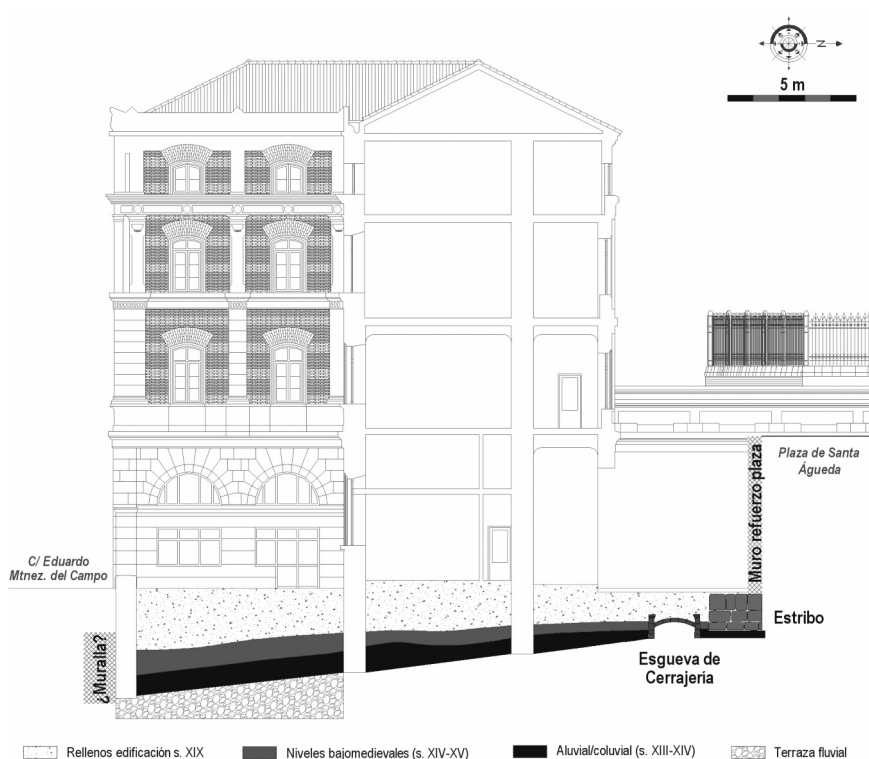
Figura 3. Sección transversal del inmueble a la altura del martillo occidental, con la esgueva de Cerrajería, el refuerzo de la plaza de Santa Águeda, los rellenos de la cimentación del siglo XIX y los depósitos arqueológicos bajomedievales

Para la edificación del inmueble en la segunda mitad del siglo XIX fueron depositados directamente sobre esta interfaz potentes y eclécticos rellenos sedimentarios orientados a regularizar el terreno y a asentar la cimentación, que junto con las pavimentaciones alcanzan potencias de en torno a 2,5 metros en el ámbito más cercano a la calle Eduardo Martínez del Campo, y de 1,75 m en el extremo opuesto, el más próximo a la iglesia de Santa Águeda. De ese modo, la potencia de los niveles antrópicos junto al viario meridional alcanza 4,27 m, asimilados a la zona basal de la ladera del Castillo y su zona de contacto con la terraza del río Arlanzón, donde la progresión en cuesta con una pendiente de 2° es manifiesta a partir de las cotas absolutas de los niveles fértiles superiores de cronología bajo-medieval [Fig. 3].

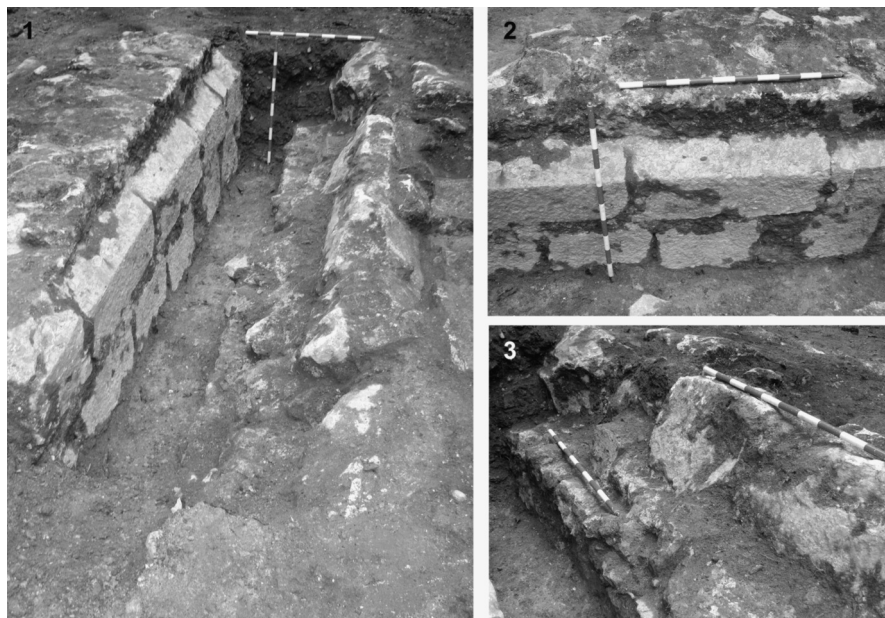
Figura 7. Área de excavación arqueológica en el interior del claustro: zócalo de las casas de la Obra Pía de Crispijana (2) y sobrebóveda de la esgueva (3)

En la margen opuesta, una robusta cimentación de 1,49 m de anchura y hasta 1 m de potencia se conserva también perfectamente alineada a la esgueva, mediando apenas 40 cm respecto a las fábricas de cubrición [Fig. 7]. Realizada en sillería caliza de gran calidad, se trata de la base de un gran edificio con el zócalo biselado, que ha sido desmantelado hasta esa cota. Bajo la panda septentrional del claustro se han identificado distintas divisiones del interior, que no dejan duda sobre su adscripción con un gran edificio que podría ser relacionado sin dificultad con las casas de la Obra Pía de Crispijana que recoge la documentación, adquiridas para la edificación del complejo que hoy conocemos.
