## CODE 7.1

### **PRUEBAS DE CARGA EN PUENTE ANTIGUO DE HORMIGÓN DE LA CIUDAD DE CASANOVA REHABILITADO CON LIMITACIÓN DE CARGAS DE TRÁFICO**

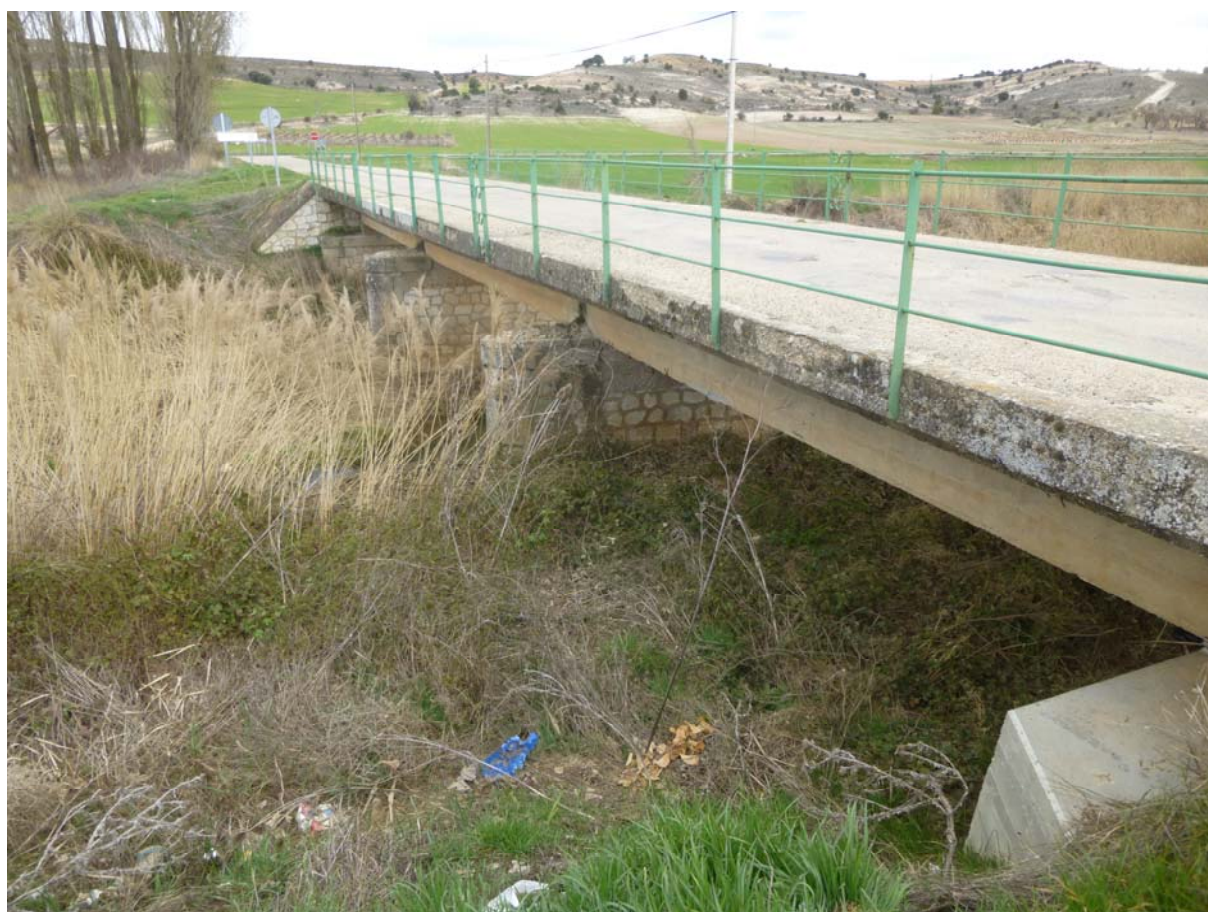
Nos encontramos con una estructura construida a mediados del siglo XX (Figura 01) en hormigón armado, con limitación funcional de cargas por geometría, y por criterio de limitación de cargas de tráfico, y que en el momento de su construcción fueron concebidas para soportar las cargas habituales de su época. La normativa actualmente vigente, a considerar en proyectos de nueva construcción, establece cargas bastante superiores a las de aquellas normas. En su estado actual este tipo de puentes pueden ser utilizados, sin problemas, salvo que presenten patologías claras, con algún tipo de restricción sobre las cargas máximas, totales o por ejes, de los vehículos para adecuarlas a la capacidad de cargas con que fueron concebidas. Sin embargo, cuando se hacen actuaciones de mejora de su capacidad funcional y geométrica (p.ej. ensanches), se intenta, si se puede, permitir que estén capacitados para las cargas habituales, liberando las restricciones.

Figura 01: Puente antiguo de Casanova al sur de la provincia de Burgos.

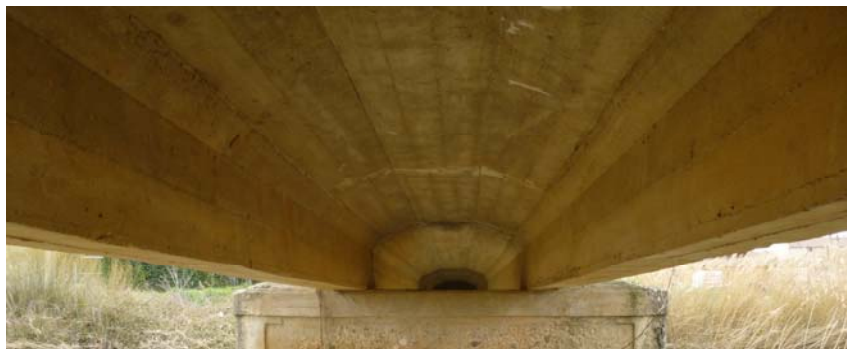
La transición de vigas a losa y voladizo tiene lugar mediante doble acartelamiento, como era frecuente en los puentes de la época (Figura 04).

Figura 04: Detalle acartelamiento sección transversal Puente de Casanova.

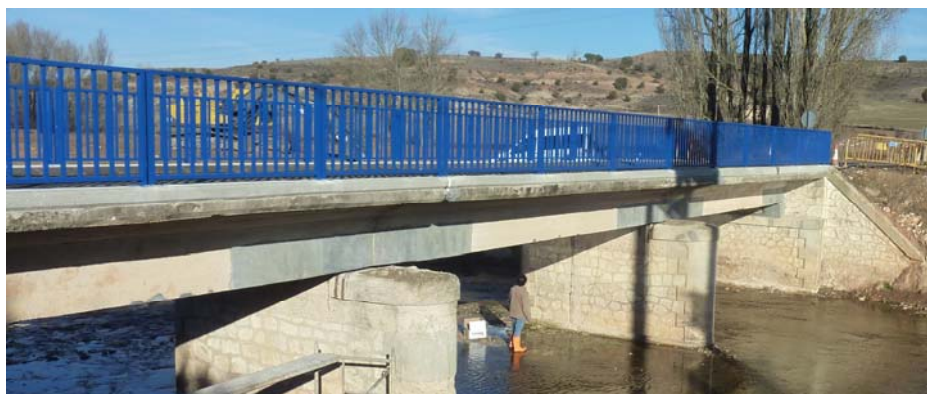
Se regeneraron las secciones de vigas y cargaderos con un mortero a base de resinas de la casa Sika. Posteriormente se procedió a realizar un refuerzo con fibras de carbono a flexión y cortante. El tejido empleado fue el SikaWrap. En la zona de cortante, desde cabeza de pilas cumple una función de contención y mejora de contacto de las resinas incorporadas, y el material antiguo, y también de resistencia a cortante. Debido al acartelamiento, de las vigas, al aproximarse a la losa, no era posible anclar el tejido del alma en la parte superior de los nervios, por lo que se mejoró el anclaje colocando cordones de SikaWrap FSX-50 C. El refuerzo a cortante se colocó hasta aproximadamente el cuarto de luz (Figura 05).

Figura 05: Detalle refuerzo a cortante Puente de Casanova.

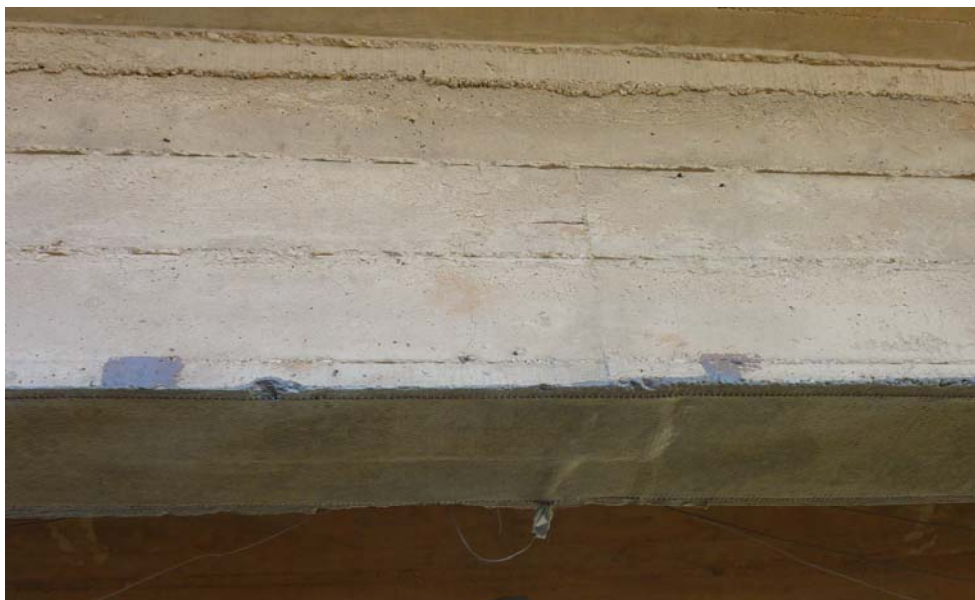
En cuanto al refuerzo a flexión se empleó también el tejido SikaWrap 300, por disminuir algo las tensiones de adherencia con la parte inferior de la viga del hormigón. Se colocaron varias capas, con el fin de ir cubriendo la envolvente de momentos flectores. En el puente de Casanova se colocaron 5 capas de tejido de refuerzo a flexión, de longitudes 6,5 m, 6 m, 5 m, 4 m, y 3 m (Figura 06).

Figura 06: Detalle refuerzo a flexión Puente de Casanova.

Con este refuerzo se ha estimado un incremento de momento flector resistente de entre 350 m·kN y 500 m·kN, dependiendo de la deformación a nivel de fibras de carbono, y su capacidad de dar respuesta tensional. Como la resistencia a flexión de las vigas actuales se ha estimado en 550 m·kN, tendríamos una capacidad total a flexión, mínima, en centro de vano de 900 m·kN.

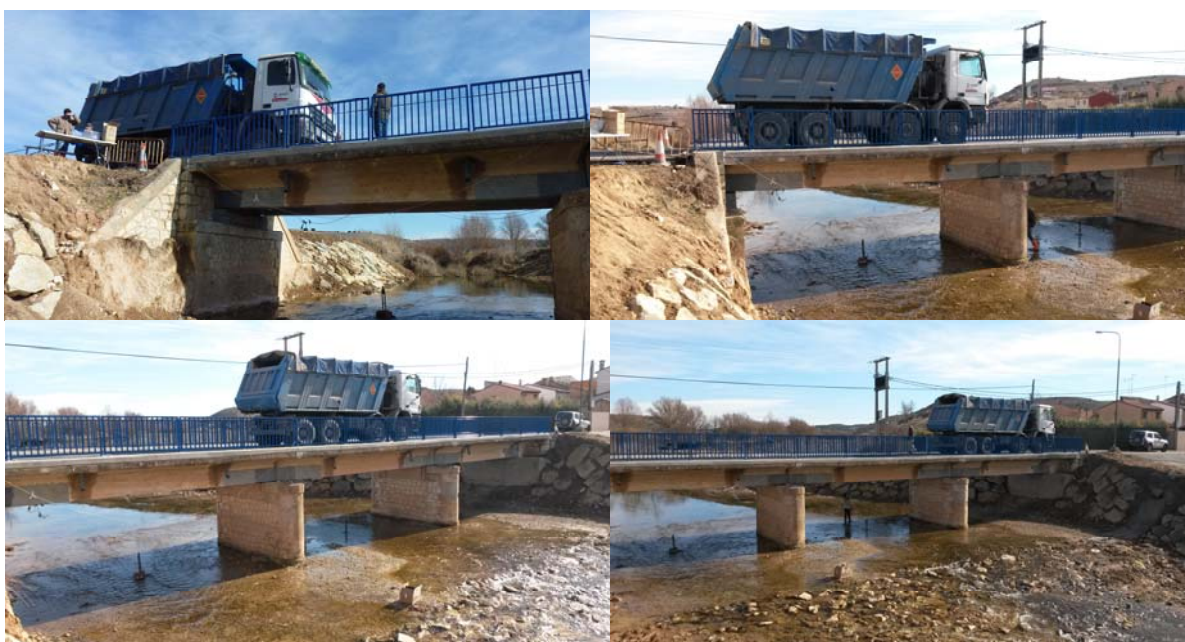
Se realizan cuatro estados de carga para introducir sobre la estructura los máximos esfuerzos de forma progresiva en el primer vano del puente. Seguidamente se repite la última posición en los otros dos vanos. Los seis estados de carga corresponden a las siguientes posiciones del camión:

1. Primer eje delantero del camión a 1 metro del apoyo (Figura 12 a).
2. Segundo eje delantero del camión a 1 metro del apoyo.
3. Tercer eje del camión a 1 metro del apoyo.
4. Cuarto eje del camión a 1 metro del apoyo (Figura 12 b: Posición pésima a Cortante y a Flector).
5. Cuarto eje del camión a 1 metro del apoyo sobre el vano central (Figura 12 c).
6. Cuarto eje del camión a 1 metro del apoyo sobre el tercer vano del puente (Figura 12 d).

Figura 12: Estados de carga 1 (a), 4 (b), 5 (c) y 6 (d) del Puente de Casanova.

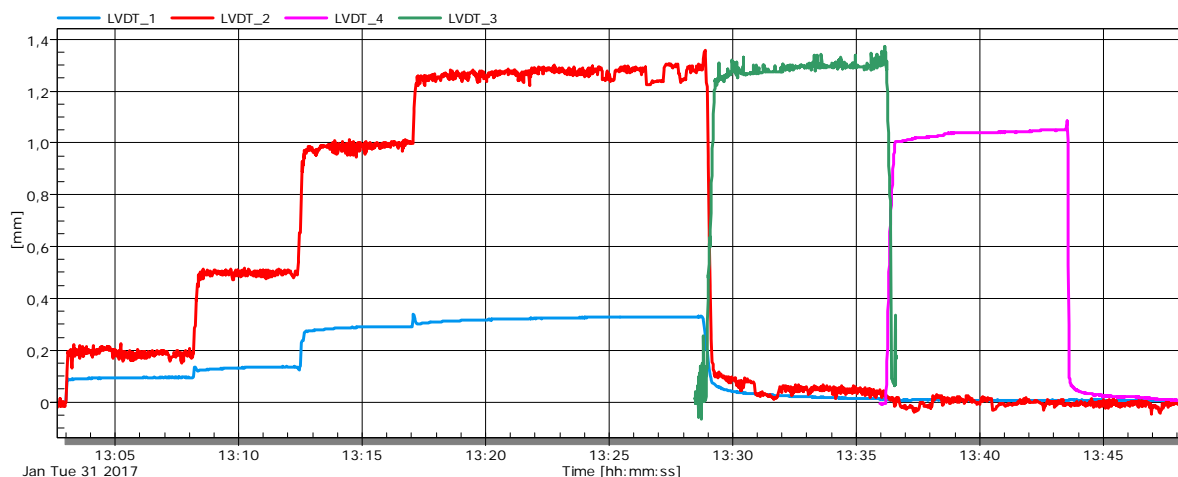
A continuación, se muestra en la Figura 13, el registro de los desplazamientos del primer vano en apoyo (LVDT\_1) y en centro de luz (LVDT\_2). Los cuatro escalones del desplazamiento se corresponden con los cuatro primeros estados de carga del protocolo. El registro del desplazamiento en centro de luz del segundo vano (LVDT\_3) y tercer vano (LVDT\_4)

Figura 13: Desplazamientos en apoyo del primer vano y centro de luz del Puente de Casanova.

Flecha [mm]	Vano		
	1	2	3
Estimada	1,259	1,259	1,259
Prueba de Carga	0,97	0,98	0,72
