“LA MONTAÑA CAÍDA DE VALDECOJOS”, UN GRAN DESLIZAMIENTO RECIENTE EN LA LADERA DEL PÁRAMO DE ROS (BURGOS, ESPAÑA)

JULIÁN CUESTA ROMERO,
LUÍS ISMAEL ORTEGA RUIZ

RESUMEN: Con el nombre de “la montaña caída de Valdecojos” se conoce, en la localidad burgalesa de Ros, un gran deslizamiento en la ladera del páramo. El estudio de fotografías aéreas y el análisis de los datos aportados por los registros meteorológicos han permitido situar el acontecimiento probablemente a finales del invierno de 1979. Pero este no es el único deslizamiento, en el entorno se han inventariado hasta 86 manifestaciones similares en las laderas de los páramos neógenos, de diversa magnitud, más o menos profundos y en distintos grados de conservación. En este artículo se analizan los factores determinantes que permiten explicar la rotura del terreno y se justifica la concentración de movimientos en masa en la zona.

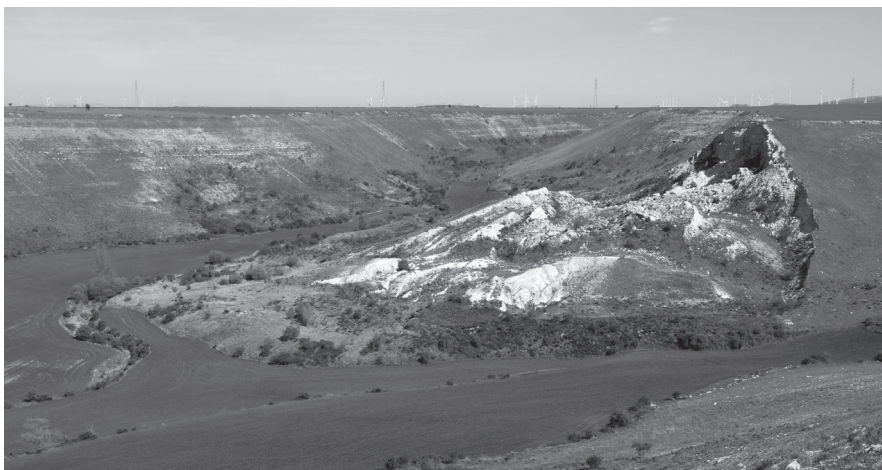
Fig. 1. Vista general del gran deslizamiento de Ros desde el SE, en la cabecera del arroyo Valdecojos, encajado unos 70 m en la altiplanicie de los páramos.

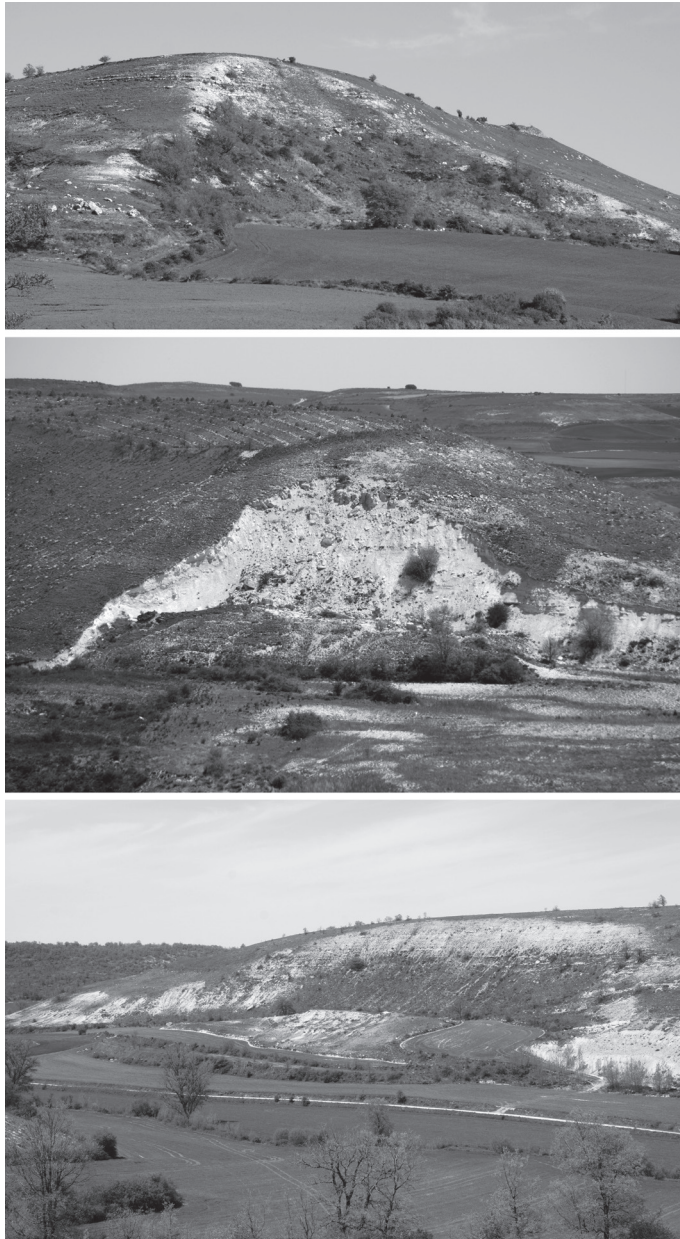
Fig. 2. Aspecto de otros deslizamientos del entorno, donde los más recientes conservan sus formas y en los más antiguos la erosión ha desdibujado su morfología original.

En el entorno se observan numerosos deslizamientos de diversa magnitud y en distintos grados de conservación debido al desmantelamiento erosivo; desde escarpes que perfilan la cicatriz de un antiguo deslizamiento muy desdibujado por la erosión, hasta deslizamientos más recientes en los que se reconoce perfectamente la lengua de material movilizado (fig. 2).

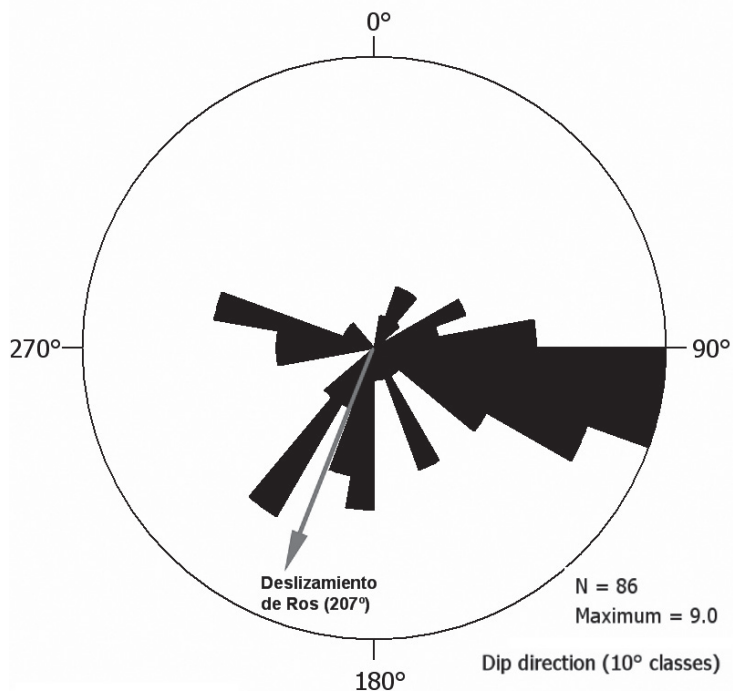
Fig. 4. Diagrama de rosa que muestra la disposición del deslizamiento de Ros en relación con la frecuencia de deslizamientos según su orientación.

La mayor frecuencia de deslizamientos corresponde a laderas con orientaciones comprendidas entre $N80^\circ$ y $N130^\circ$ –hacia el ESE–, donde se localizan el 40% de los inventariados, y los de mayores dimensiones (fig. 4); coherente con un predominio de vertientes con esta orientación en unos valles donde los cursos principales siguen un trazado NNE-SSO. El deslizamiento de Ros, sin embargo, se dispone en una ladera con orientación $N207^\circ$, que corresponde al intervalo $N180^\circ$ a $N220^\circ$, segundo en frecuencia, donde se agrupa el 20% de los deslizamientos registrados en el área de estudio. Estas serían las laderas orientadas al SSO de los cursos fluviales secundarios, tributarios de los anteriores.

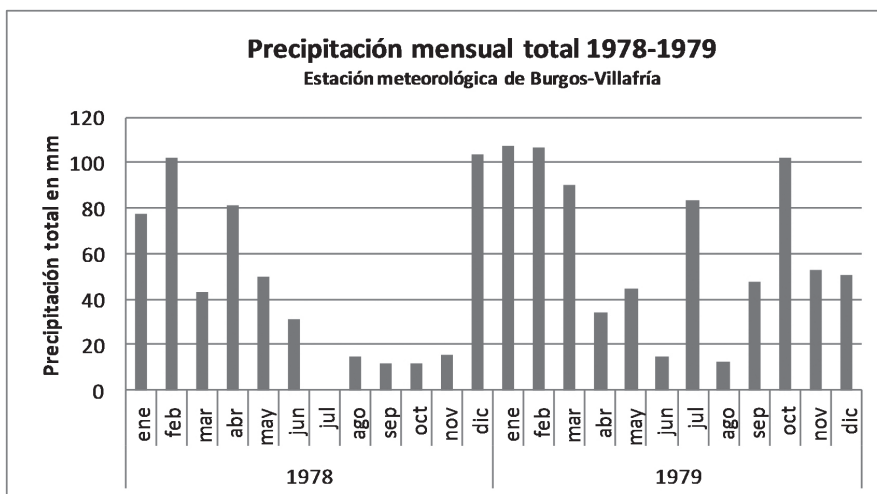
Fig. 7. En la gráfica se muestra la precipitación total por meses para los años 1978 y 1979. Destaca la acumulación de precipitaciones entre diciembre de 1978 y marzo de 1979, que contabilizan un total de 407,7 mm de lluvia, el 72% de la media anual del registro histórico de la estación meteorológica de referencia.

Otra circunstancia notable es que este año 1979 fue el año con más días de nieve del período 1977-1984, entre noviembre de 1978 y abril de 1979 se produjeron 37 días de nieve, y en el mes de marzo de 1972 se contabiliza el máximo número de días de nieve con 12.

Dado que, como es conocido, en la Cuenca del Duero las roturas son más frecuentes en periodo invernal y durante la primavera, no sería muy desatinado situar el deslizamiento a finales del invierno de 1979, tras las intensas precipitaciones de diciembre de 1978 a marzo de 1979, y el deshielo de las copiosas nevadas de este último mes, que favorecieran las condiciones de saturación del terreno necesarias para desencadenar este tipo de procesos.

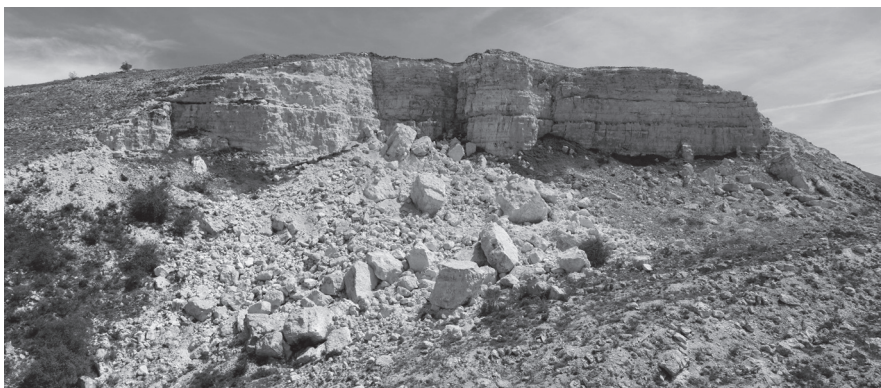
Fig. 8. Vista frontal del escarpe del deslizamiento de Ros, de 30 m de altura, y derrubios del desprendimiento rocoso reciente, originado en los primeros años del 2000, por inestabilización y retroceso del talud.

meable (fig. 8), y su pie descansa en el tramo margo-arcilloso de la facies Cuestas, impermeable y de bajas características resistentes. La tendencia es hacia la progresiva regularización de la ladera por desprendimiento y retroceso del frente, como sucedió en torno al año 2002, en que se produjo un gran desprendimiento rocoso que ya se anunciaba por las grietas observables sobre la cabecera del talud en la fotografía aérea de 1986.

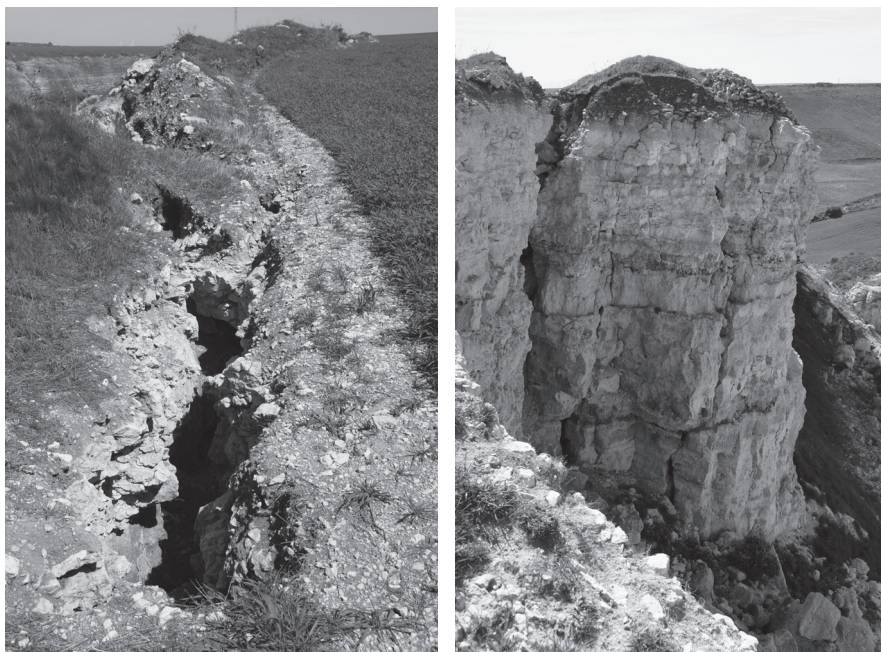
Fig. 9. Nuevas grietas de tracción se abren en la cabecera del escarpe y grandes masas rocosas se están independizando del mismo, anunciando su más que inmediata inestabilización.

En la actualidad nuevas grietas de tracción se abren en la cabecera del escarpe del deslizamiento, y una gran masa rocosa de unos 2.500 m³ se está independizando del mismo a favor de los planos de discontinuidad que delimita el diaclasado (fig. 9). Estos procesos seguirán evolucionando con la misma dinámica hasta que la ladera alcance su perfil de equilibrio.
