INFORME

sobre las pérdidas y daños sufridos por el tesoro artístico de la provincia de Burgos desde el advenimiento de la República, y principalmente durante los años de 1936 y 37 en que parte de su territorio del Norte fué ocupado por los rojos y separatistas vascos

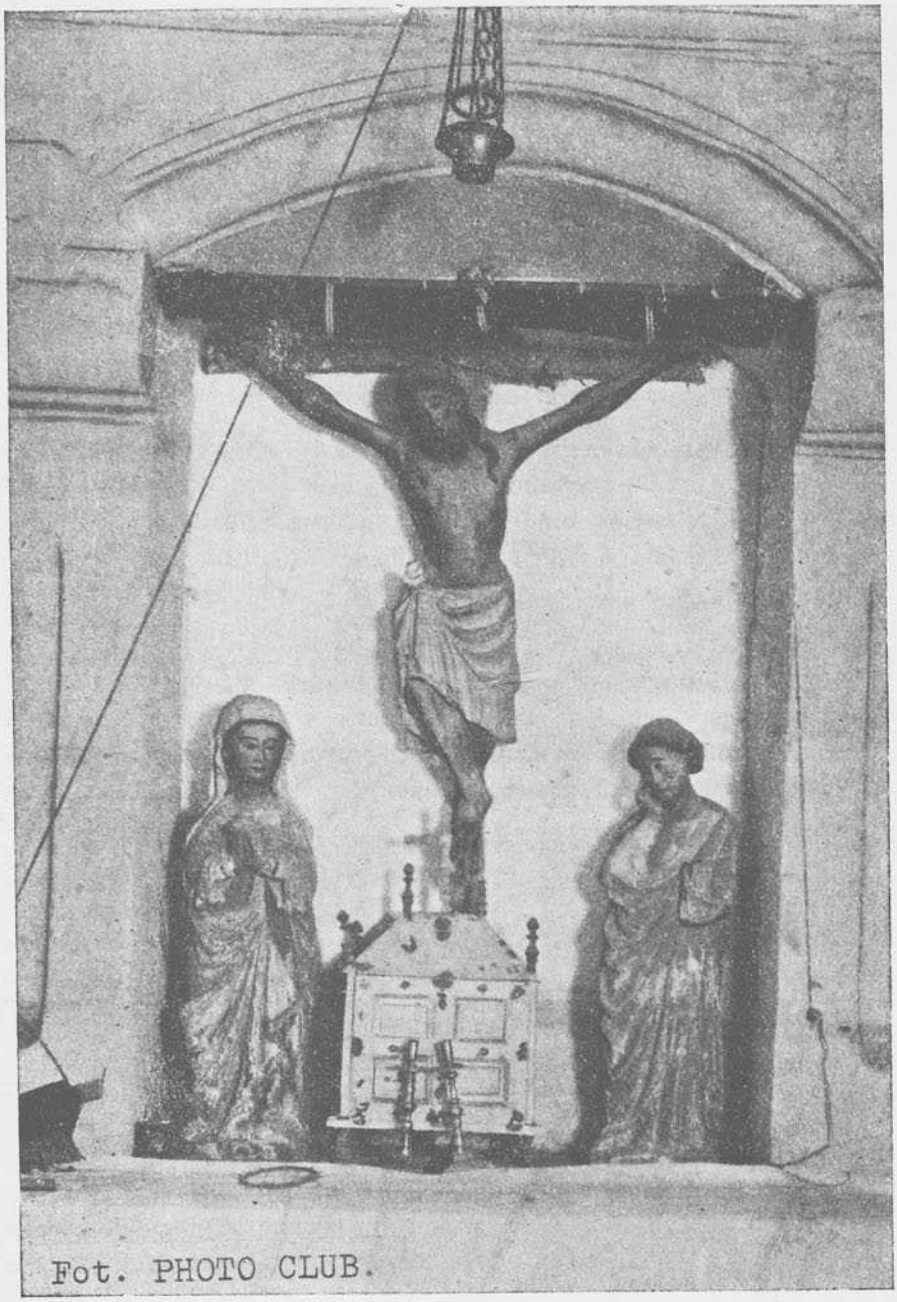
SANTA GADEA DE ALFOZ.—Crucifijo destruído.

SANTA GADEA DE ALFOZ.—Iglesia del siglo XII, ampliada en los siglos XVI, XVII y XIX. En un arco de piedra con columnas cilíndricas, románico-ojival, a los pies del templo, bajo un sencillo arco de piedra, se veneraba un gran Crucifijo de madera, acompañado de las imágenes de la Virgen y San Juan (siglos XIII-XIV), a juzgar por la actitud del Evangelista que apoyaba su cabeza en una mano. Ha sido destruído. En un retablo de la capilla de la epístola habia un San Sebastián, de gusto ojival (s. XV), artística escultura, y un San Francisco, pequeño, de madera, de buena talla. Fueron quemados como los demás retablos, todos de estilo churrigueresco. La cruz procesional, de cobre, del siglo XIII, con crucifijo de corona real y las imágenes de la Virgen y San Juan a los extremos, adornada con cabujones, ha sufrido la rotura del brazo superior ;el resto se conserva intacto. Otra cruz de bronce, muy curiosa, por ir adornada con lises, además de los extremos ancorados (s. XV), ha quedado

mutilada. El altar mayor tenía un lienzo pintado y otro el de las Animas. Ha perdido cinco cálices, uno de ellos grande y artístico, de bastante precio (s. XVII), una custodia dorada, buena, y tres copones, uno de ellos grande y artístico, mas dos porta-viáticos, un juego de vinageras de plata sobredorada, rico, y un incensario de plata. Y por último, cinco campanas grandes. *(Véase fotograbado).*
