CODE 183

ALTERNATIVAS A LA DEMOLICIÓN EN PUENTES ANTIGUOS DE HORMIGÓN DE VIDA ÚTIL SUPERADA

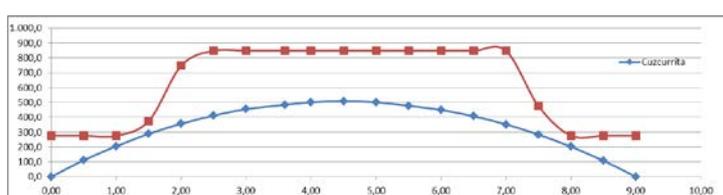
Figura 09: Envolvente resistente (roja) frente a envolvente de solicitaciones (azul) en mkN.

Con este refuerzo se estimó un incremento de momento flector resistente, en Casanova, de entre 350 mkN y 500 mkN, dependiendo de la deformación a nivel de fibras de carbono, y su capacidad de dar respuesta tensional. Como la resistencia a flexión de las vigas actuales se ha estimado en 550 mkN, tendríamos una capacidad total a flexión, mínima, en centro de vano de 900 mkN. Se indica a continuación la envolvente resistente (línea roja), frente a la envolvente de cargas (línea azul), para el puente de Cuzcurrita, calculada con un camión de cuatro ejes de 400 kN de carga total (Figura 09).

En cuanto al refuerzo a flexión, para aumentar la capacidad resistente frente a momentos flectores, se empleó también el tejido SikaWrap 300, en lugar de la solución habitual con láminas de carbono. Se colocaron varias capas, de diferentes longitudes, con el fin de ir cubriendo la envolvente de momentos flectores. En el puente de Casanova se colocaron 5 capas de tejido de refuerzo a flexión, de longitudes 6,5 m, 6 m, 5 m, 4 m, y 3 m. No existen muchas experiencias de incremento a flexión con tejido, y tampoco con la superposición de capas, sin embargo los ensayos con cargas reales sobre el tablero proporcionaron resultados muy satisfactorios.
