## RECUPERACIÓN DE ALGUNAS DE LAS MÁS NOTABLES VIDRIERAS DE LA CATEDRAL DE BURGOS.

M.<sup>a</sup> PILAR ALONSO ABAD  
Universidad de Burgos

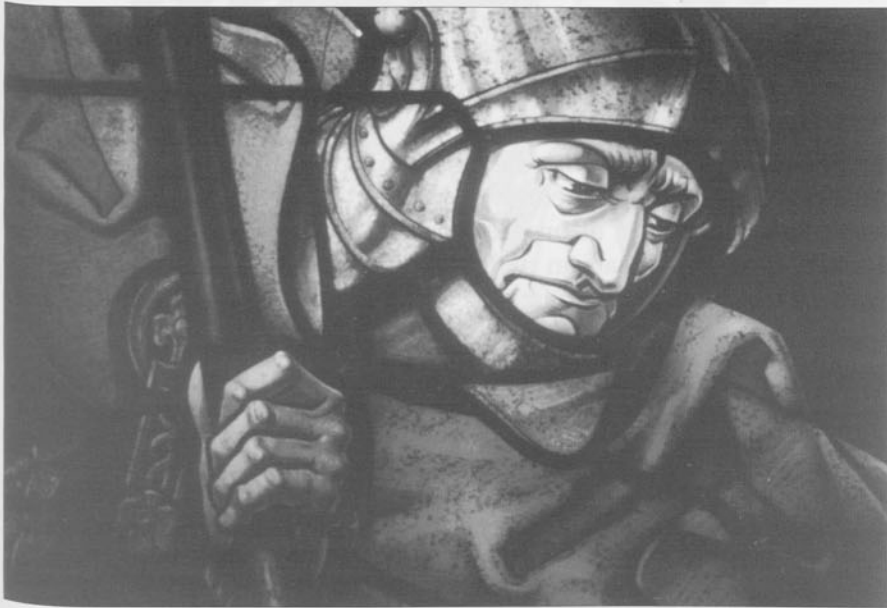
*Martirio de S. Victor. Detalle. Tercer tramo del lado Oeste del Transepto Sur. Casa Mauméjean. 1914*

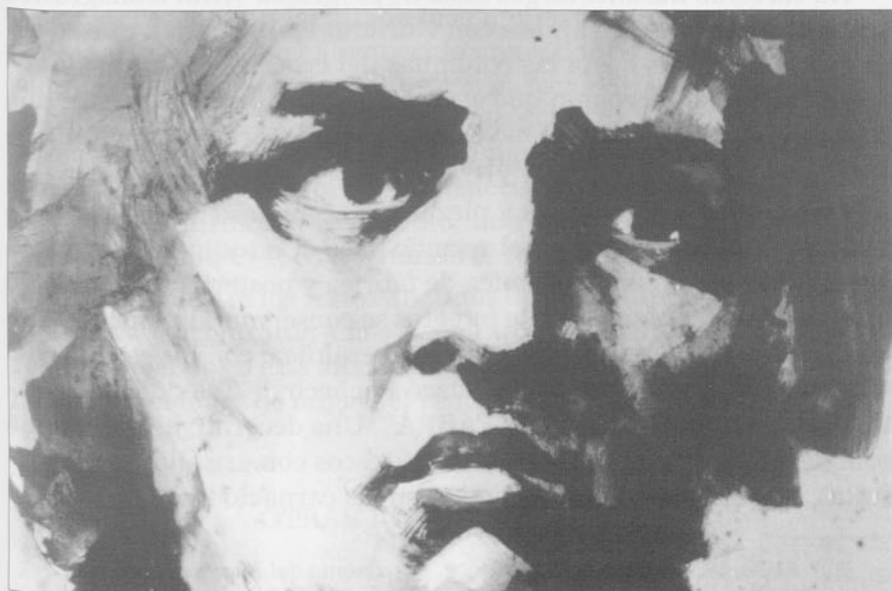
*Detalle de vidriera de nueva ejecución. Ventanal noroeste (serie baja)*

La necesidad de completar los paneles para una adecuada lectura del programa iconográfico y funcionalidad de la vidriera, ha aconsejado la incorporación de nuevos vidrios policromados; con ellos se facilita la regulación de la iluminación interior en el cruce-ro, completando asimismo y sin entorpecer, la lectura del programa escultórico. La percepción formal de la convivencia de históricas y nuevas piezas de vidrio es conjunta en la coloración, composición y técnica, recurriendo a procedimientos tradicionales y contemporáneos así como a nuevos recursos plásticos de la vidriera.

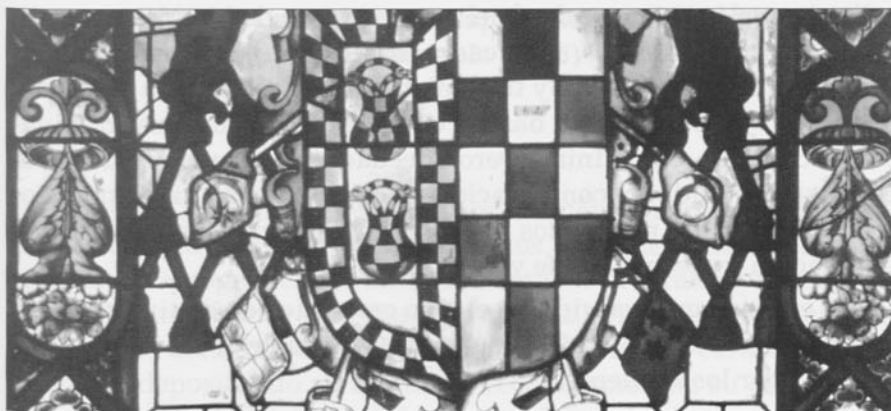
*Escudo de D. Francisco Pacheco de Toledo (1567-79).*

Pertenece al conjunto de restos que se conservaban en cajas almacenadas en las dependencias de la catedral.

nífico puzzle de vidrios almacenados, diferentes partes con el ensamblaje de piezas que se hallaban dispersas, como por ejemplo dos módulos simétricos de las tracerías de un ventanal del cimborrio: el Noroeste del segundo nivel.
