MEJORA DEL DISEÑO DE GLORIETAS EN SERVICIO CON MEDIDAS DE BAJO COSTE

RESUMEN

En este trabajo se presentan dos casos de estudio de mejoras del diseño de glorietas en servicio con medidas de bajo coste. El primer caso se refiere a una glorieta multicarril implantada en un entorno urbano con problemas de capacidad. El conocimiento de los parámetros con mayor influencia en la operación de los tráficos ha permitido proponer una serie de ajustes en el diseño geométrico. El segundo caso corresponde a una glorieta multicarril situada en entorno interurbano con problemas de seguridad derivados de las altas velocidades de entrada en los accesos del eje principal. La actuación propuesta se basa en la modificación del trazado y de la señalización.

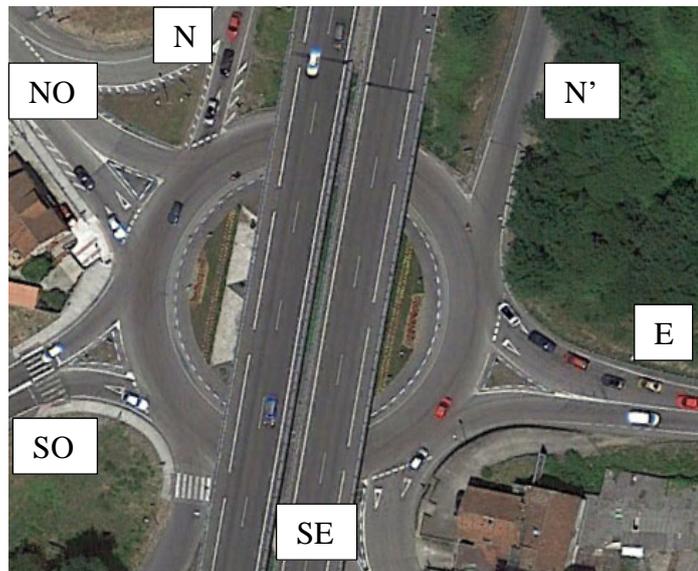
Fig. 1 Caso de estudio: glorieta multicarril con problemas de capacidad. Fuente: Google Earth.

La glorieta presenta problemas de capacidad, principalmente en las patas N y E (aspecto que se aprecie en la imagen satélite). Se plantea mejorar las condiciones de operación y el nivel de servicio a través modificaciones menores del diseño actual.

El primer caso que se analiza es una glorieta de gran diámetro que resuelve la conexión de una vía de gran capacidad con el entramado urbano de un municipio (Fig. 1). Presenta las siguientes características:

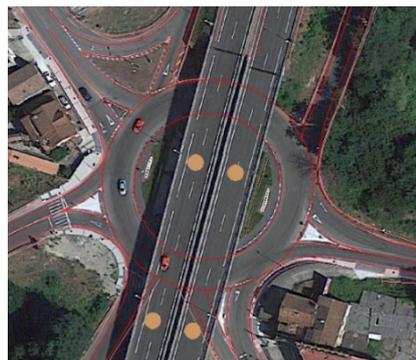
Tabla 1. Parámetros geométricos utilizados en el cálculo de capacidad.

Los círculos sombreados representan los apoyos de la estructura superior.

Se ha parametrizado la glorieta obteniendo todos los datos necesarios para la evaluación de la capacidad siguiendo el método clásico de Kimber (1980). Los valores se resumen en la siguiente tabla:

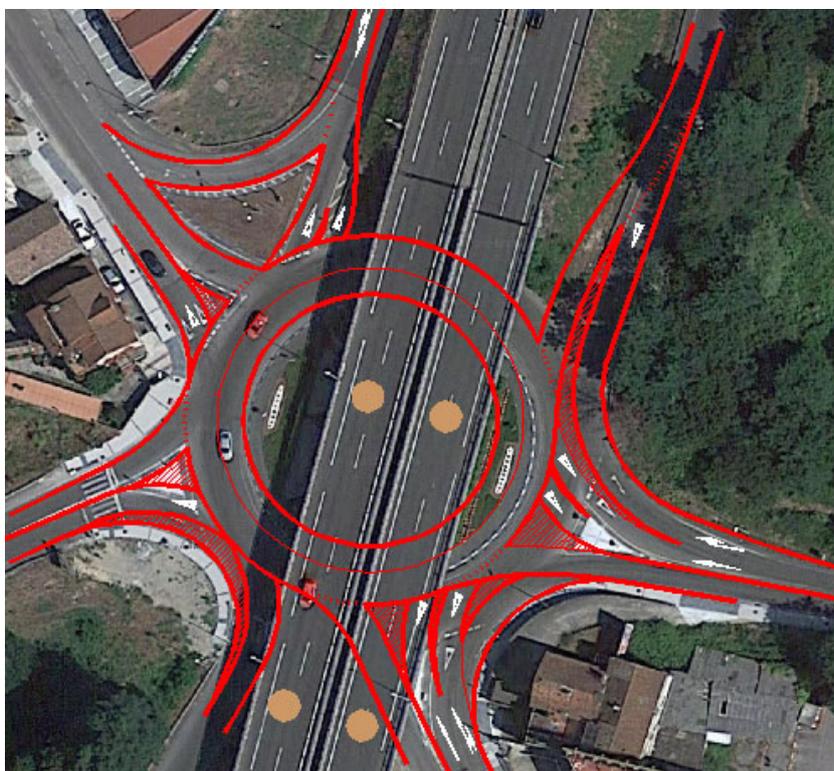
La estrategia, dadas las limitaciones de espacio, ha sido reducir la anchura de la calzada anular y el diámetro exterior, y aprovechar algún espacio adicional en las zonas sin servicios y edificaciones (espacio interior en las patas N y N'). La propuesta se puede observar en la siguiente imagen y se ha apoyado principalmente en las normas de diseño MF(2012), MF(2014) y MF(2016):

Fig. 2 Geometría de la propuesta de mejora.

Entrada	v (m)	e (m)	l (m)	fi (g)	r (m)	D (m)
SE	6.43	8.00	17.00	30.0	30.0	57.0
E	4.08	7.50	10.00	25.0	25.0	57.0
N	4.15	6.00	6.00	36.0	25.0	57.0
NO	3.78	4.50	4.00	27.0	17.5	57.0
SO	3.78	4.60	6.00	30.0	17.5	57.0

El trazado propuesto no interfiere con ningún servicio y requiere adoptar nueva señalización en los accesos, principalmente en aquellos que se han dotado con carriles segregados. Como se observa en la imagen el diseño es compatible con el paso de un vehículo articulado y, en la calzada giratoria, de manera simultánea con un turismo.

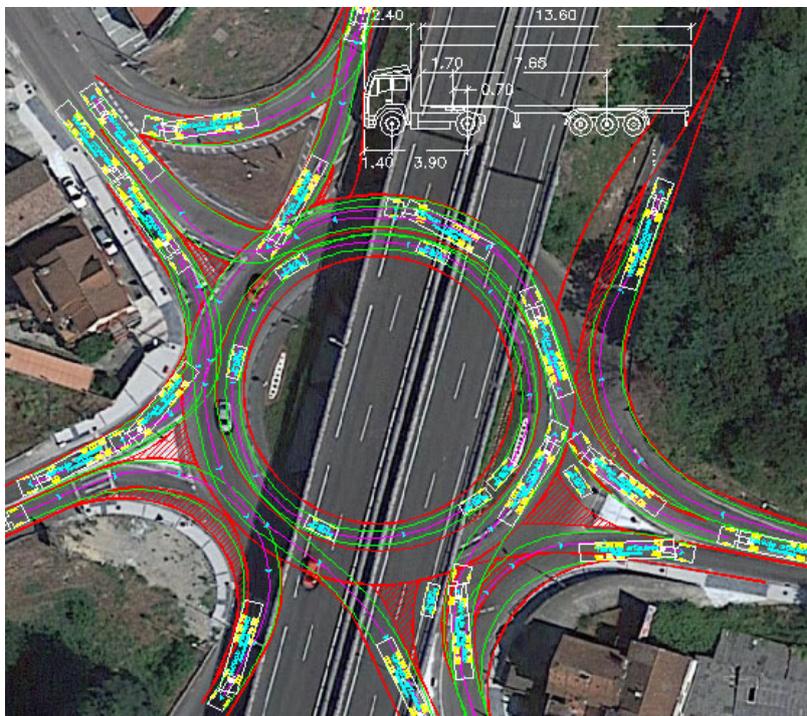
Fig. 3 Caso de estudio: comprobación de áreas barridas en la propuesta.

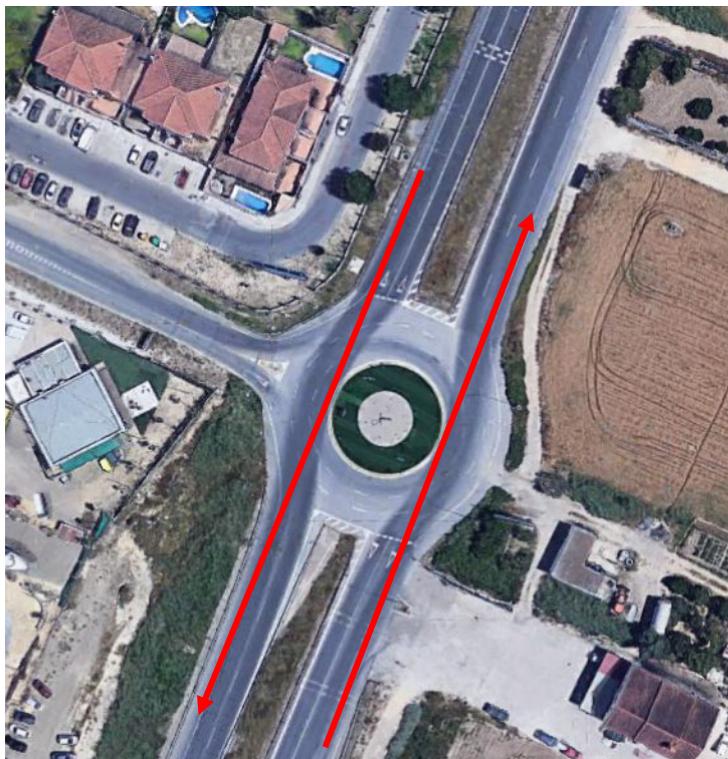
Fig. 4 Caso de estudio: glorieta multicarril con problemas de altas velocidades.
Fuente: Google Earth.

En el segundo caso se analiza una glorieta interurbana que resuelve la intersección entre una vía principal de doble calzada (carretera multicarril) y una secundaria (Fig. 4). Presenta las siguientes características:

- No existe deflexión en el perfil de velocidades en los movimientos de paso por la vía principal (se puede cruzar mediante una trayectoria casi rectilínea). Esto genera altas velocidades en las entradas a la glorieta desde la vía principal (se recurre a un radar fijo) y, en consecuencia, un aumento de la probabilidad de accidente, tanto por pérdida del control del vehículo como por colisión con vehículos que circulan por la calzada anular durante la propia maniobra de entrada. Adicionalmente esta configuración puede provocar una pérdida de capacidad.

- No hay equilibrio en el número de carriles: accesos de uno y dos carriles y calzada anular de tres.
- La canalización de las trayectorias es inadecuada. Los movimientos de entrada y salida desde la vía secundaria se producen, observando las rodadas, hacia y desde el carril más interior (la salida desde el anillo debe hacerse desde el carril más exterior).

- La dimensión de los elementos no se ajusta a los movimientos reales de los vehículos. Como en el punto anterior, observando las rodadas de los vehículos, se pueden diferenciar amplias zonas de la glorieta que no son necesarias.

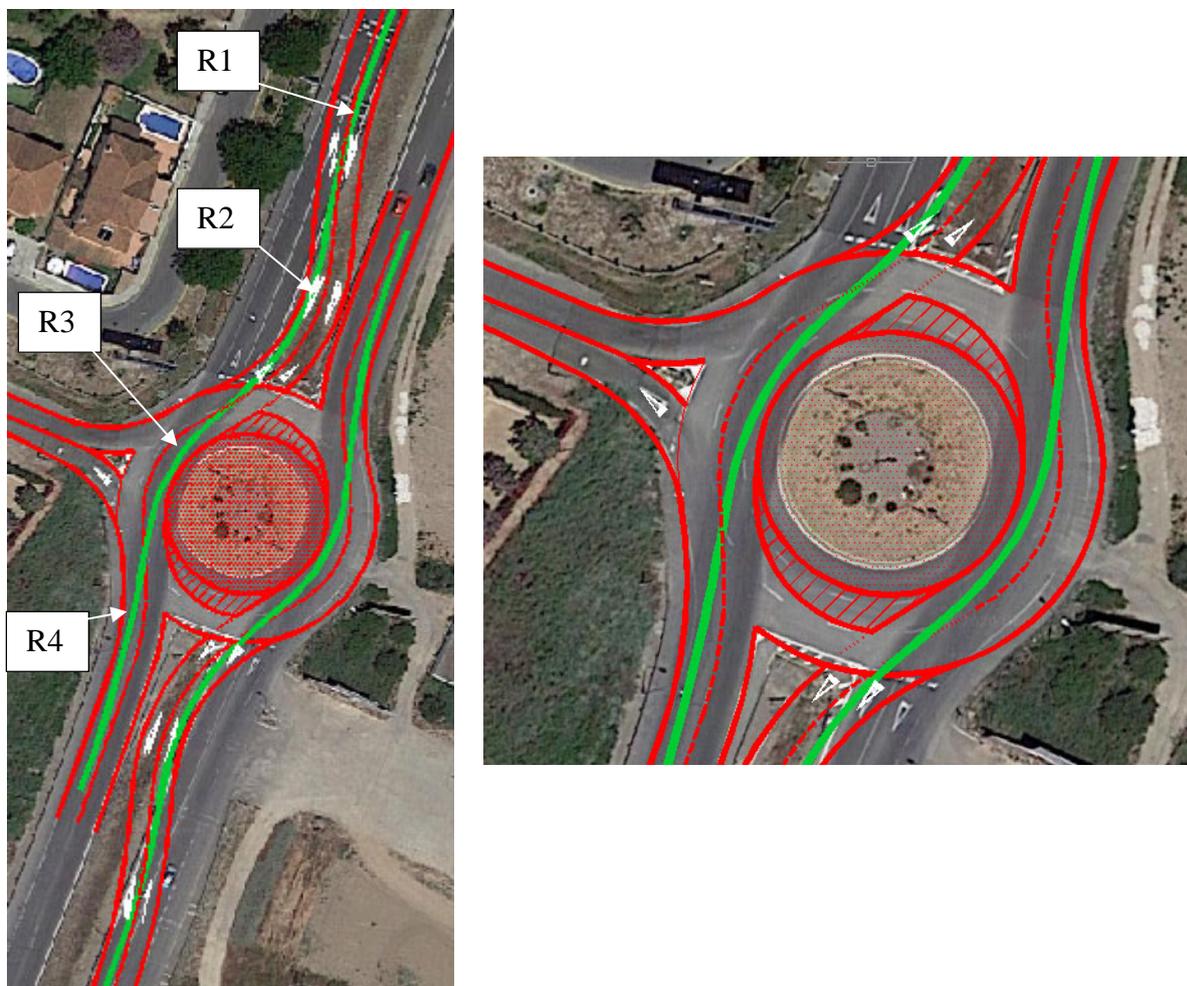
En la siguiente imagen se muestra la geometría y las trayectorias más rápidas (en verde) en los accesos principales que puede establecerse siguiendo la metodología recogida en Rubio et. al 2019 y en Rubio (2017).

Fig. 5 Caso de estudio: glorieta multicarril con problemas de altas velocidades.
Fuente: Google Earth.

Como se observa, la mejora del trazado en las aproximaciones permite el curvado de las trayectorias más rápidas y el descenso de las velocidades lo cual favorece la consistencia y, en definitiva, la seguridad viaria. El criterio que se ha seguido supone realizar una reducción gradual de la velocidad en la aproximación y hasta el paso por la calzada anular donde posteriormente se inicia la maniobra de aceleración hacia la salida. El resultado se considera satisfactorio como se puede concluir de los valores obtenidos, similares en ambas patas, y que se presentan a continuación:

De manera particular para el caso de estudio, se realiza una corrección de la geometría de la aproximación en las dos entradas con problemas de velocidad. Además, se propone el ajuste de las dimensiones de la calzada anular y las patas para mejorar la canalización y el equilibrio de carriles. Se reforma la señalización horizontal y se aplican medidas complementarias de mejora de la señalización y el balizamiento como pueden ser bandas transversales de alerta, si se evalúa que no suponen afecciones sonoras a las viviendas del entorno. Para la definición de las marcas viales se sigue el criterio de la Guía de Nudos (MF, 2012) aunque es coherente con el actual Reglamento de Circulación.
