LA RESTAURACION DE LA IGLESIA PARROQUIAL DE SAN LESMES

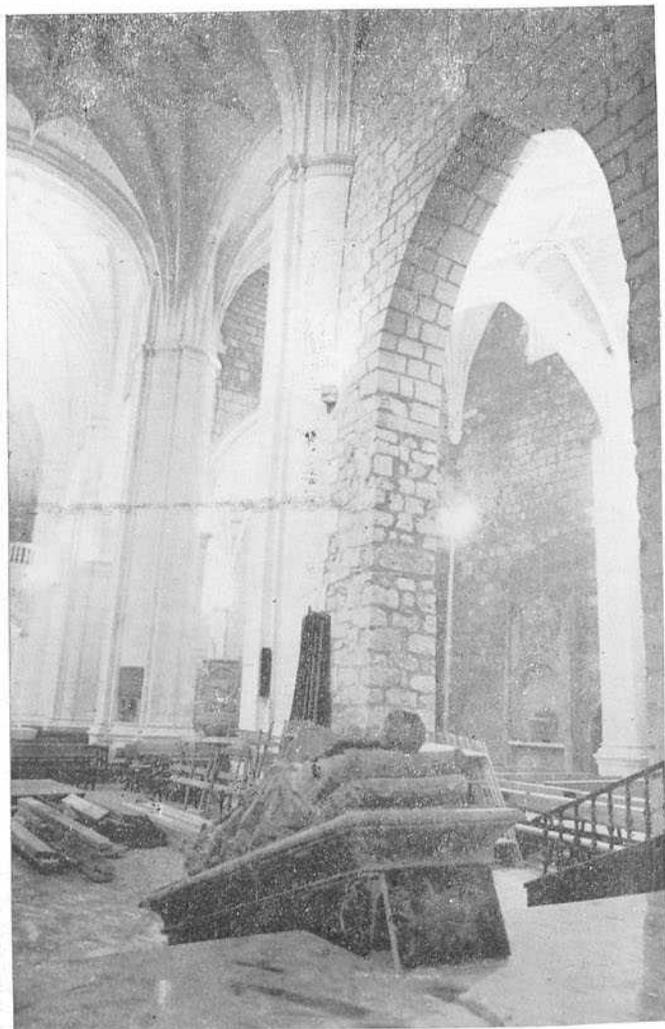
Sepulcro de San Lesmes, en plano inclinado, sito en el presbiterio del altar mayor

El sitio señalado era el presbiterio y desechada la primera idea de colocarlos debajo de la mesa del altar por antilitúrgico, el arquitecto director de las obras, don Felipe de Abajo, hizo un proyecto y conforme a él se ha hecho la obra, colocando el sepulcro en el centro de la escalinata del presbiterio, partiéndola en dos tramos, y en un plano inclinado, para que se vea bien la imagen.

El sepulcro va formado por una especie de nicho de mármol, como lo del presbiterio y sobre él, cubriéndolo, la losa del anterior mausoleo y sobre ella la estatua yacente del Santo que remataba el mausoleo.

Ya con esta base forzada, se hizo el presbiterio, todo él de mármol oscuro. Se inicia con un escalón de lado a lado del presbiterio y de un metro de fondo. De él arrancan los dos tramos de seis escalones, flanqueando el sepulcro, de 2,45 de ancho en cada tramo, quedando a los extremos un espacio de 1,25 libre, donde van las rejillas de la calefacción, para salida del aire caliente y cerrando la escalera y presbiterio una balaustrada de mármol y hierro forjado.

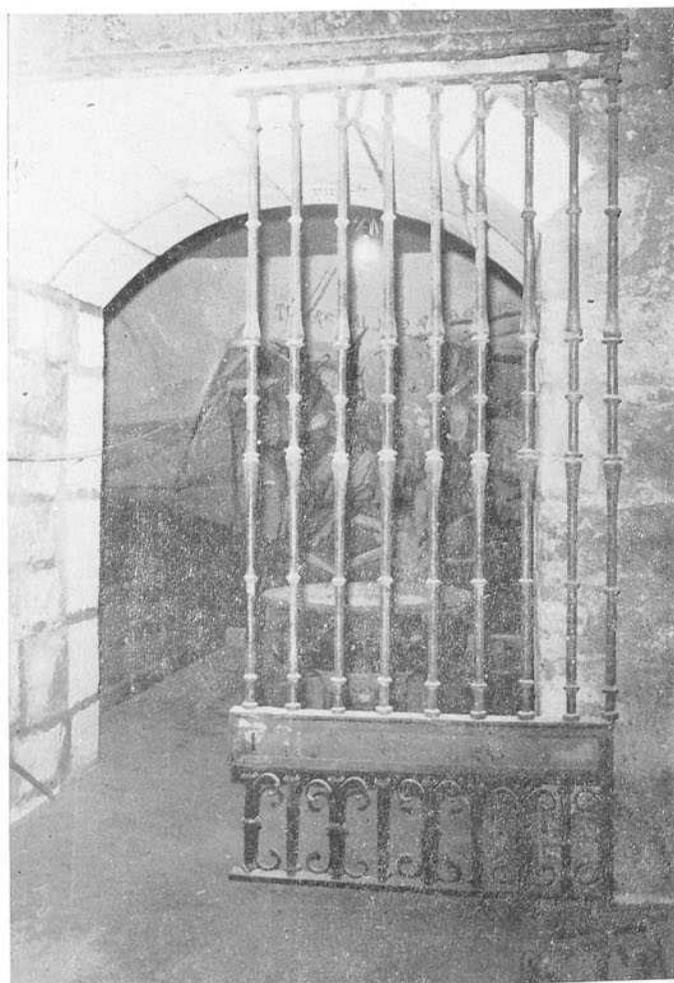
El nuevo baptisterio

Hecho el local con cimentación de hormigón y muros de ladrillo, revestido por dentro de chapa de piedra en los costados y con un mural en el frente, obra del artista burgalés Luis Sáez, la pila se ha colocado en el centro con un cerco de mármol claro que la da prestancia y dignidad.

El suelo es del mismo terrazo que la iglesia y al mismo nivel y en sus tres lados se han hecho unas gradas de mármol, como lo del centro, para que los asistentes puedan, sin amontonarse, presenciar la ceremonia.

Sobre la pila se ha colocado una lámpara de hierro forjado y el arco de entrada ha sido cerrado con la artística reja que antes tenía el baptisterio antiguo, formando ahora un bello conjunto que ambienta de manera singular el importantísimo acto del Bautismo que en él se realiza y por el que somos hechos hijos de Dios y de la Iglesia.

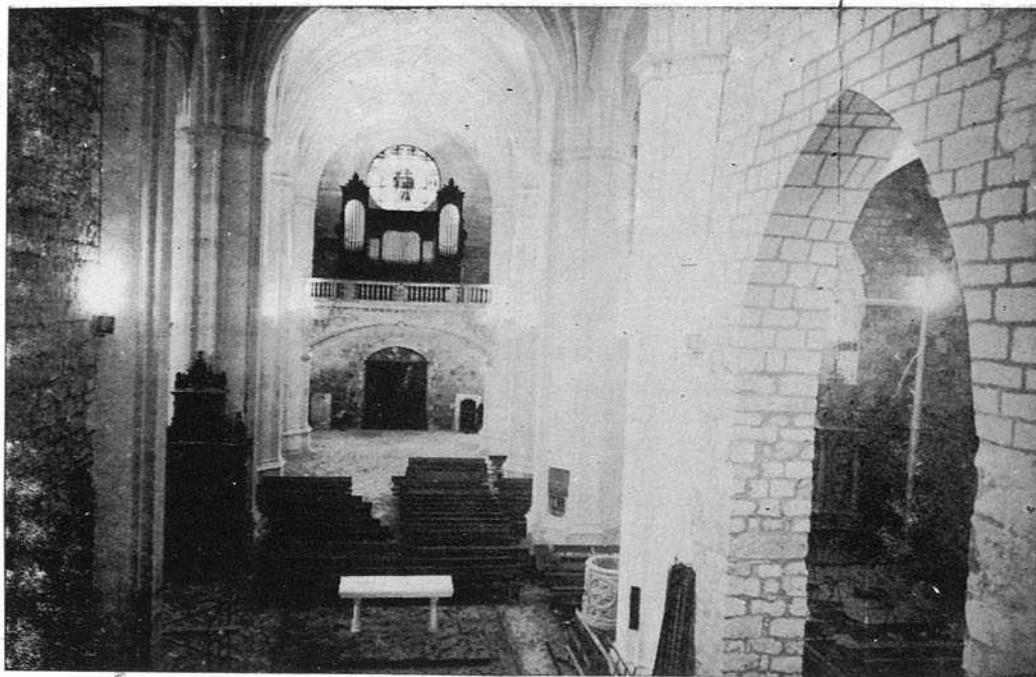
Panorámica de la iglesia, con el nuevo altar erigido al pie del crucero y bellísima arcada, a la derecha

La construcción del altar central ha sido muy discutida y hasta combatida, pero la idea, apoyada por liturgistas y maestros de pastoral, fue llevada al fin a cabo. Se levantó el altar en el canto del Crucero, sobre dos gradas de mármol como lo

del presbiterio y el altar es de piedra de Hontoria y la mesa la forma un bloque de piedra de 1,90 por 0,90 y va montada sobre cuatro columnas de piedra.

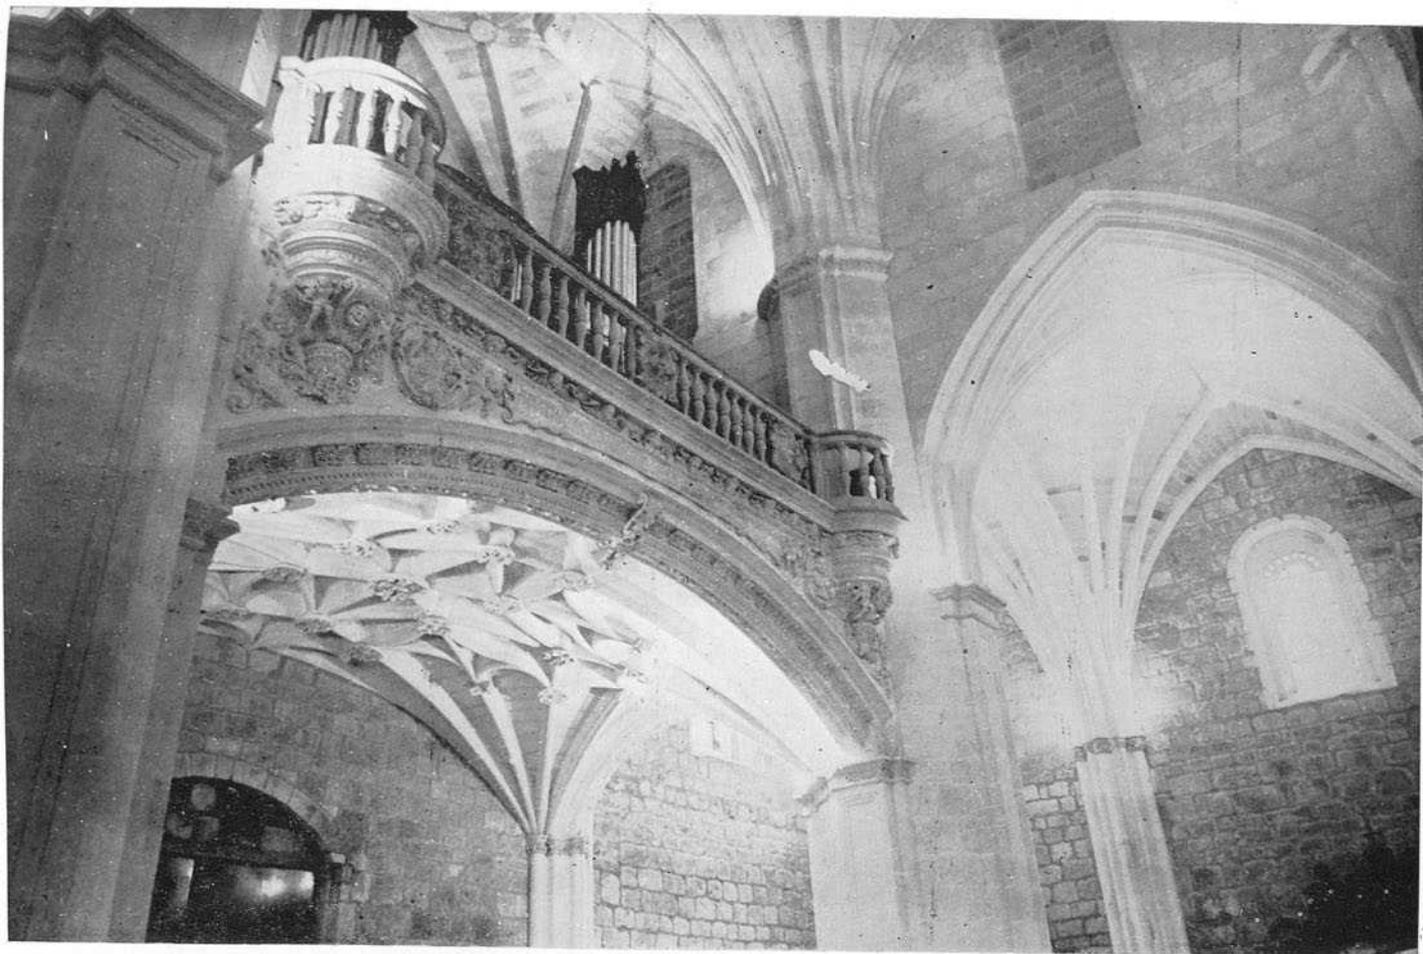
Perspectiva del coro y bóveda inferior

Se han tirado, los dos tabiques laterales que lo cerraban y se han sustituido por dos balaustradas de piedra como la del frente.
