PRODUCTO DE APOYO DE
BAJO COSTE:
Mango Elvis

Órtesis, prótesis y ayudas técnicas

Grado en Terapia Ocupacional

Curso 2018-2019

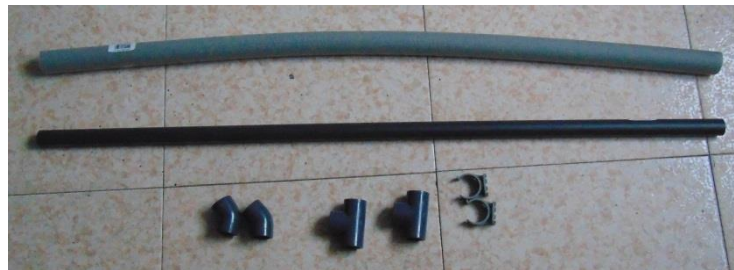
Figura 1: Tubería PVC presión 10 ATM. X25 mm 1m. Aislante Flexible 5 coquilla 22mm. “T” igual PVC presión 25 mm. Codos 45° pegar PVC presión 25 mm. Encajes de PVC.

- Tubería PVC presión 10 ATM. X25 mm 1m. (Figura 1).
- Aislante Flexible 5 coquilla 22mm (Figura 1).

- 2 “T” igual PVC presión 25 mm (Figura 1).
- 2 codos 45° pegar PVC presión 25 mm (Figura 1).
- Goma elástica
- 2 encajes de PVC
- Pegamento
- Sierrilla
- Pistola de silicona
- Taco de lija gruesa
- Goma eva
-

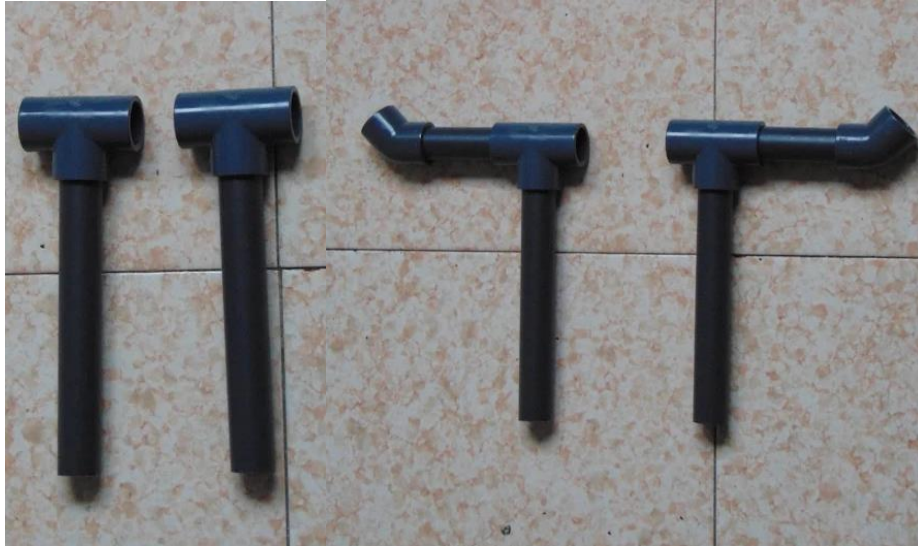
Figura 2: Unión de los tubos de PVC de 19,5 cm con las “T”. Unión de los tubos PVC de 9,5 cm a las “T” Fuente: elaboración propia.

1. Cortar las piezas necesarias del tubo de pvc con las siguientes medidas: 2 piezas de 19,5cm y otras 2 de 9,5cm. También lijar los bordes.
2. Unir las 2 piezas de 19,5 cm con las 2 “T” igual PVC utilizando pegamento (Figura 2)
3. Añadir las piezas de 9,5 cm en uno de los lados de la “T” igual PVC. Seguir utilizando pegamento para asegurar la unión.

4. Completar la estructura de base con los codos de PVC de tal forma que se ajuste a la cadera. (Figura 2)
5. Cortar el aislante flexible con una medida de 16,5cm, hacer una apertura longitudinal y acoplarla en la parte del mango que estará en contacto con la pelvis. (Figura 3)
6. Pegar mediante la pistola de silicona los enganches de PVC en el extremo libre de las piezas de 19,5cm. (Figura 3)

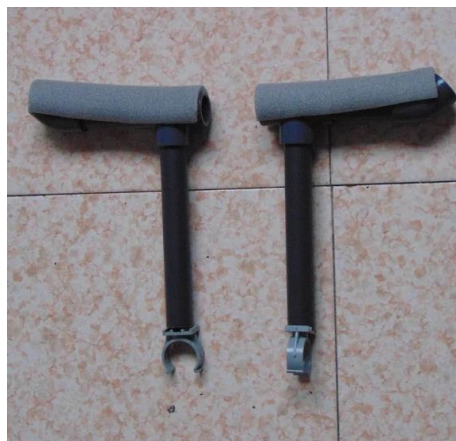
Figura 3: Estructura protegida con aislante flexible y unión de los tubos de PVC de 19,5 cm. Fuente: elaboración propia.

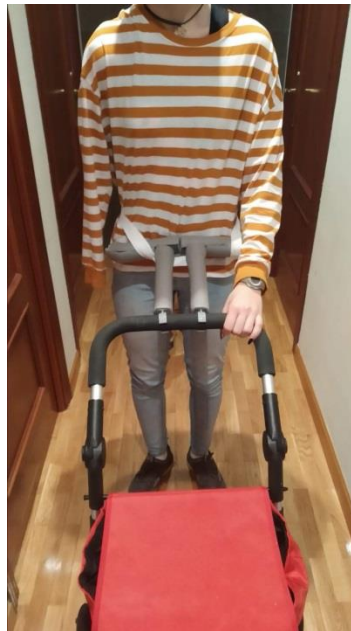
Figura 3: Producto final anclado a la cadera y el carro. Fuente: Elaboración propia.

7. Cortar una tira de goma elástica que sea el doble del perímetro abdominal (medido a la altura de las crestas iliacas) y coser ambos extremos para mayor fijación se pega a uno de los dos extremos individuales.
8. Cortar aislante flexible con una medida de 20cm y cortar goma eva en forma de círculo para cubrir y tapar los extremos de los tubo de PVC.
9. Por último se acoplan ambas estructuras del Mango Elvis al manillar del carro y se coloca adecuándolo a las características del usuario.
