HOSPITAL BURGALÉS DE SAN NICOLÁS EN EL CAMINO JACOBEO

II. RESTOS CONSERVADOS

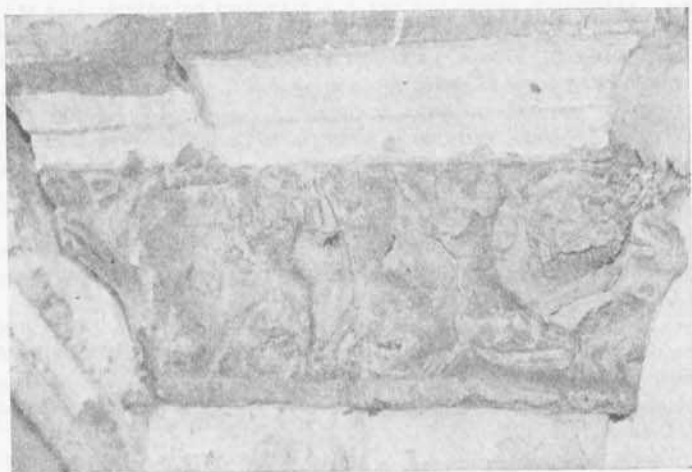
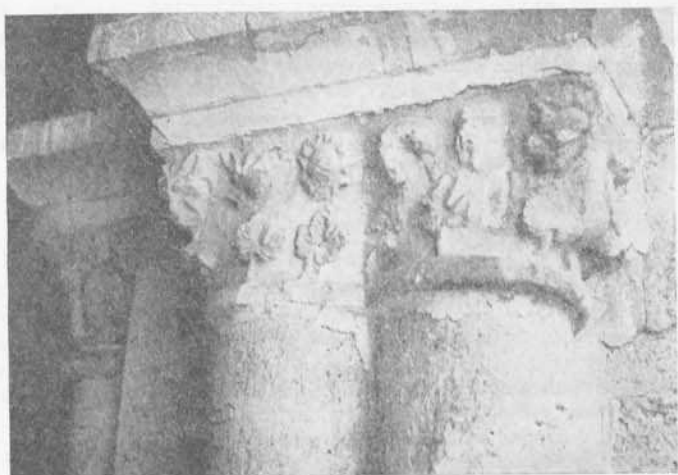
Lám. I.—Capiteles dobles del arco toral (a)

Los capiteles de las columnas presentan elementos vegetales y figuras (láms. I a IV).

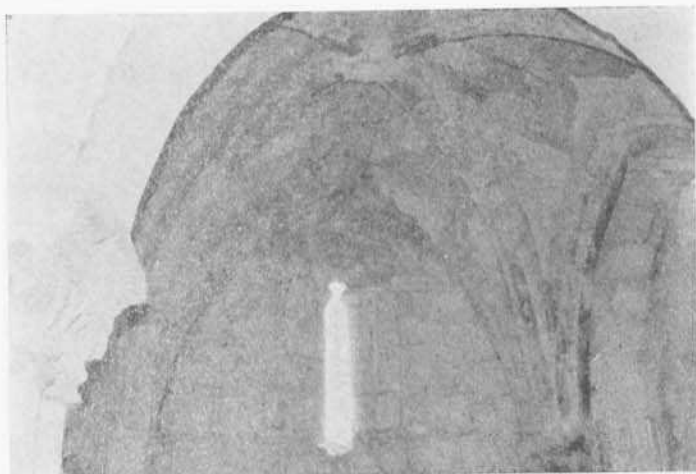
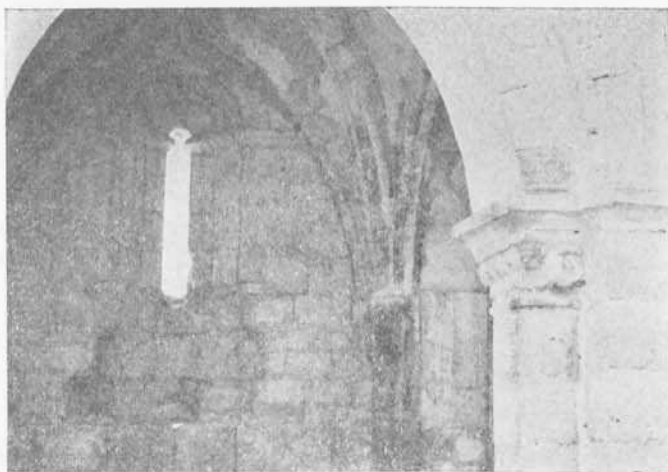
Lám. V.—Detalle de la cabecera

Arrancan de los cuatro ángulos columnas donde se apoyan los arcos formeros y los nervios de la cúpula que la cubre (láms. V a VIII).
