EL CEMENTERIO EXTRAMUROS DE LA IGLESIA DE SAN ESTEBAN Y LOS POSTERIORES USOS DE ESTE ÁREA HASTA NUESTROS DÍAS

A lo largo del presente año (2011) se ha realizado una documentación arqueológica asociada a la ejecución de las obras contempladas en el proyecto: II Fase de Urbanización del Área de Rehabilitación del Centro Histórico de Burgos (ARCH), promovido por el Excmo. Ayuntamiento de Burgos.

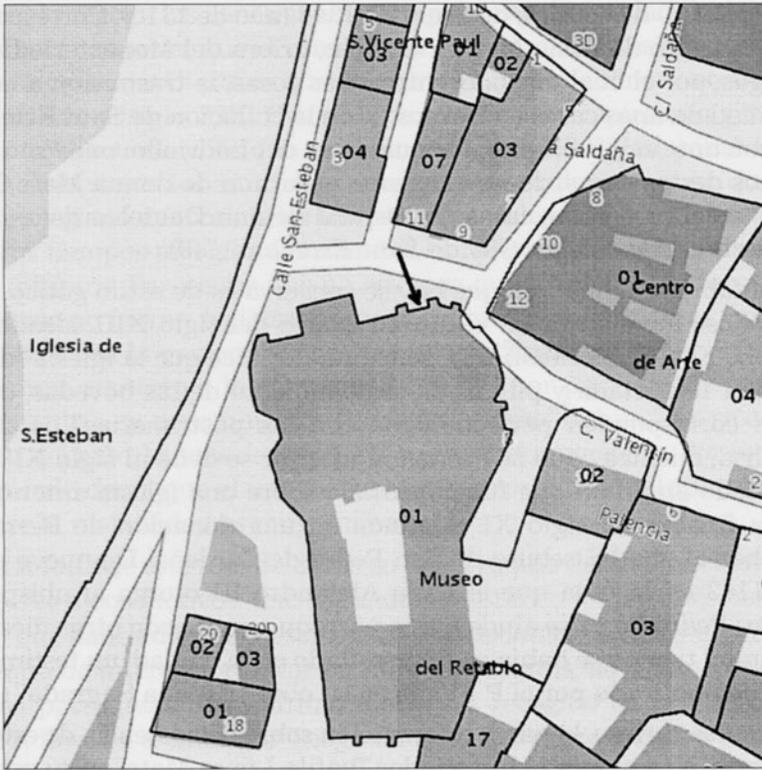
Estado actual del entorno urbano analizado y ubicación del sondeo arqueológico programado junto a la nave septentrional de la iglesia de San Esteban en relación al proyecto de II Fase de Urbanización dentro del Área de Rehabilitación del Centro Histórico de Burgos (ARCH), promovido por el Excmo. Ayuntamiento de Burgos

Tras esta breve descripción sobre la historia general de los cementerios y la aportación de algunos datos relevantes sobre los de la ciudad de Burgos, debemos retomar el contexto que enmarca los restos humanos hallados junto a la nave septentrional de la iglesia de San Esteban.

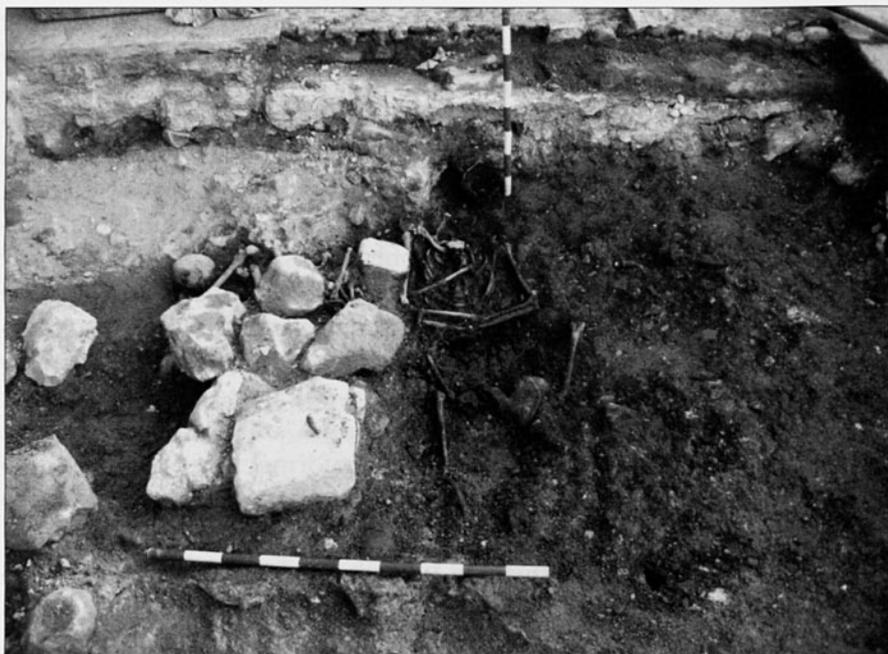
Enterramiento documentado en el sondeo realizado al exterior del templo y perteneciente a su cementerio anexo y a extramuros

La existencia de un cementerio externo a la iglesia ha quedado demostrada con la apertura de un sondeo arqueológico posicionado entre dos de los contrafuertes de la fachada septentrional. A pesar de la limitada superficie de intervención, la localización de un esqueleto en conexión anatómica refrenda dicha aseveración. El esqueleto corresponde a un sujeto de sexo masculino, con una altura de 1,63 m y que murió a una edad comprendida entre los 30 y 40 años, careciendo de evidencias que nos informen sobre las causas de su defunción. El finado fue depositado en concordancia con el ritual funerario cristiano es decir, en posición decúbito supino –cuerpo estirado y boca arriba–, con la cabeza mirando hacia el este (11) y los pies al oeste, y

con ambos brazos flexionados sobre el abdomen. Todo apunta a que fue enterrado en una fosa simple y probablemente asentado directamente sobre la tierra protegido de una tela o sudario ya que no hemos detectado evidencias de clavos o restos de madera que permitan intuir la utilización de un ataúd o caja. Así mismo carecía de ajuar u objetos personales, en definitiva unas características similares a otros muchos ejemplos de enterramientos medievales situados cercanos a los centros cultural esperando con ello una garantía de salvación (12).

Los restos fueron localizados a una profundidad media de -0,50 m, una cota que nada tiene que ver con la altura de la fosa real practicada sino que es consecuencia de remociones posteriores, de ahí también la detección de abundantes piezas óseas dislocadas de su contexto primigenio. Debemos tener en cuenta que justamente por encima del hallazgo hasta la segunda década del siglo XX existieron varias casas adosadas al templo identificadas con los nº 14 y 16 de la calle Saldaña. Es muy posible que su cimentación incidiera directamente sobre las sepulturas ahora bien, el rebaje de la superficie ocupada por la necrópolis se debe en gran medida a las obras acometidas tras su derribo (13) y en consonancia con el Proyecto de Ordenación del Itinerario Histórico-Artístico en el barrio de San Esteban del que hablaremos con mayor amplitud en párrafos posteriores (14). Las obras se tradujeron, entre otras actuaciones, en la restauración de la fachada, construcción de gruesas zapatas de hormigón bajo los contrafuertes y una variación en los niveles de la calle que obligaron a recalzar los zócalos y retaquear los muros, un hecho que hemos podido confirmar con el control arqueológico llevado a cabo ante la excavación de una zanja de drenaje perimetral a los muros del templo y en la que también hemos visualizado amontonamientos de huesos en la zona norte.

El análisis antropométrico y patológico (15) del conjunto óseo evidencia la presencia de enterramientos de adultos y subadultos, en algún caso con edades comprendidas en torno a los 5 años. Pese a la limitación de la muestra se han detectado casos con una enfermedad articular degenerativa, también conocida con el nombre de osteoartritis, y denticiones con aguda recesión alveolar y desgaste de los planos oclusivos consecuencia de una dieta abrasiva. Resulta relevante un cráneo con una deformación patológica denominada batrocefalia que se define como “proyección notable de la escama del occipital. Generalmente aparece asociado a cráneos que tienen tendencia a la macrocefalia” (16), así como el fémur de un adulto con una cicatriz visible en el tejido óseo causada por un elemento plano y afilado.

También por debajo del esqueleto exhumado constatamos abundantes huesos revueltos que en este caso denotan una reutilización del espacio como necrópolis haciendo necesario la reducción del esqueleto para albergar nuevos enterramientos. Si dicho espacio fue a su vez empleado como osario es un hecho que desconocemos ante el alcance y carácter puntual de nuestra intervención. Por la misma razón ignoramos la extensión del cementerio. La vigilancia de la excavación de las diferentes zanjas realizadas para el proyecto de obra revela la ausencia de tumbas en el entorno del ábside. Tampoco debió ocupar todo el ancho de la calle ya que aunque en la zona septentrional se ha localizado algún hueso formando parte del echadizo que cubría el viejo colector, entendemos que si durante su acometida se hubieran detectado inhumaciones se hubieran incorporado a los rellenos, al igual que se hizo en las proximidades del templo, y el número hubiera sido mayor.

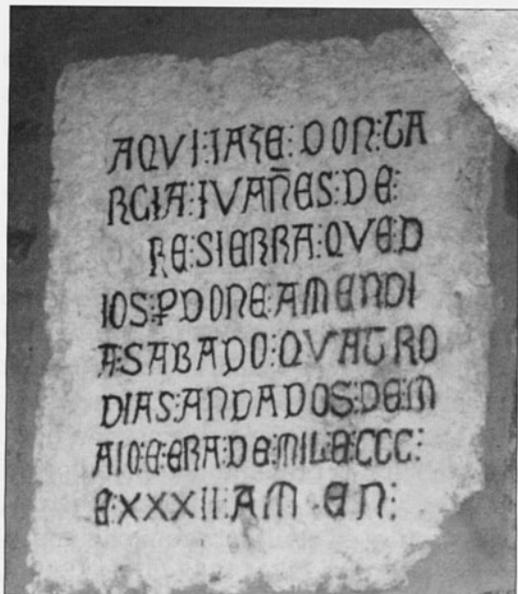
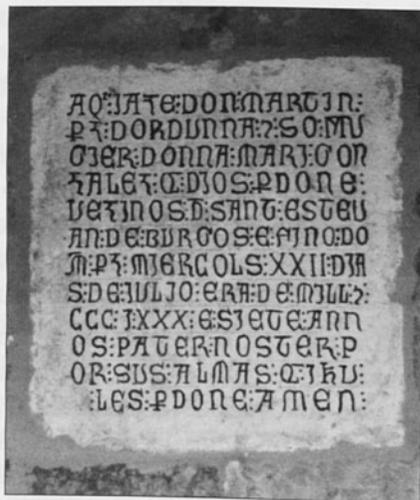
AQVI IAZE DON GA
RCÍA IVAÑEZ DE
RESIERRA QUE D
IOS PERDONE AMEN DI
A SÁBADO QVATRO
DÍAS ANDADOS DE M
AIO E ERA DE MIL CCC
XXX II AMEN

AQVI IAZE DON MARTIN
PEREZ D ORDUNNA I SO MU
GIER DONNA MARI GON
ZALEZ Q DIOS PERDONE
VEZINOS D SANT ESTEB
AN DE BURGOS E FINO DON
MARTIN PEREZ MIÉRCOLES XXII
DIA
S DE JULIO ERA DE MILL I
CCC I XXX E SIETE ANN
O PATER NOSTER P
OR SUS ALMAS Q IHU
LES PERDONE AMEN

Cartelas que nos hablan de dos enterramientos en los muros externos de la iglesia, en el último tramo de la nave del evangelio, donde se pueden ver en la actualidad cobijadas en arcosolios. Su fecha, "era" de 1337 y 1332 (años 1299 y 1294)

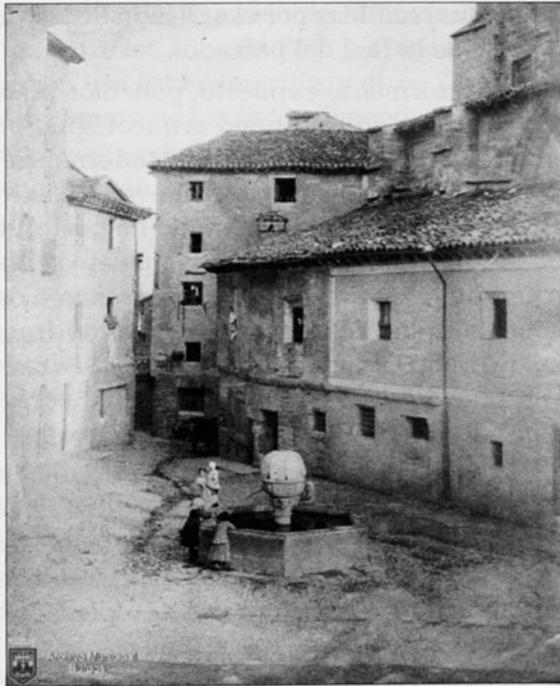
A.M.Bu. FC-.3289. Fotografía que muestra las viviendas existentes en la calle Saldaña que fueron edificadas sobre el cementerio externo. Estos inmuebles desaparecieron y sus solares pasaron a ser espacio libre público en el último cuarto del siglo xx

La ficha de información del edificio redactado por el Servicio de Arquitectura, Sección de Urbanización (47) en los años cuarenta, nos arroja los siguientes datos de estas dos fincas:
