LA VILLA ROMANA DE «EL PRADO» (VALLADOLID) NUEVAS APORTACIONES PARA SU ESTUDIO¹

CARMEN HERRERO GIL - MARGARITA SANCHEZ SIMON

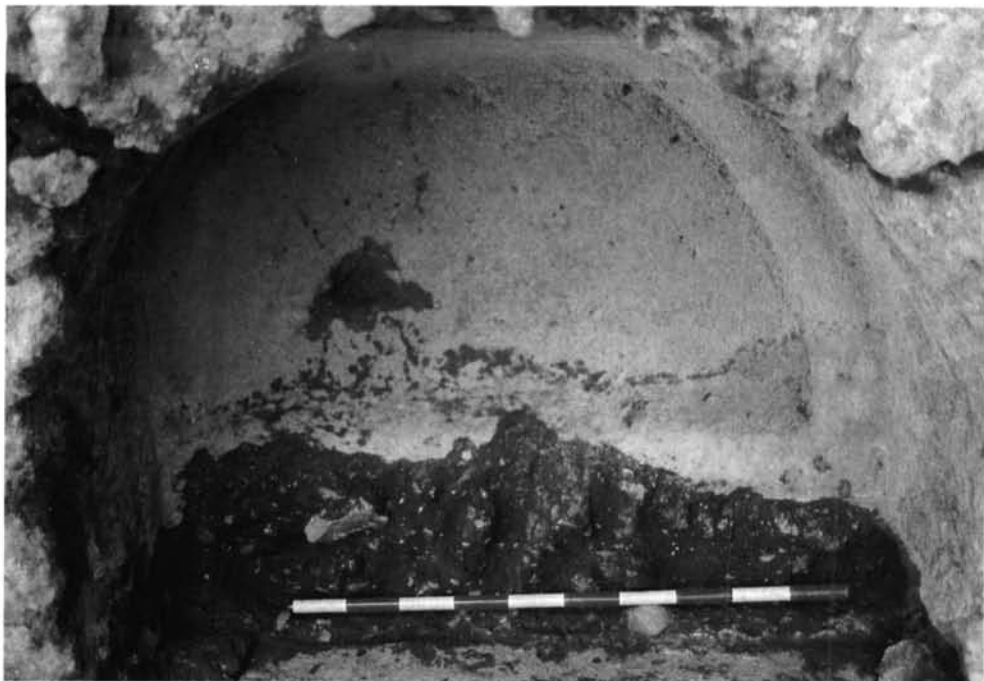
1

1. Vista del *balneum* descubierto en el ambiente termal.—2. Vista general del *hipocaustum* de la habitación n.º 5.

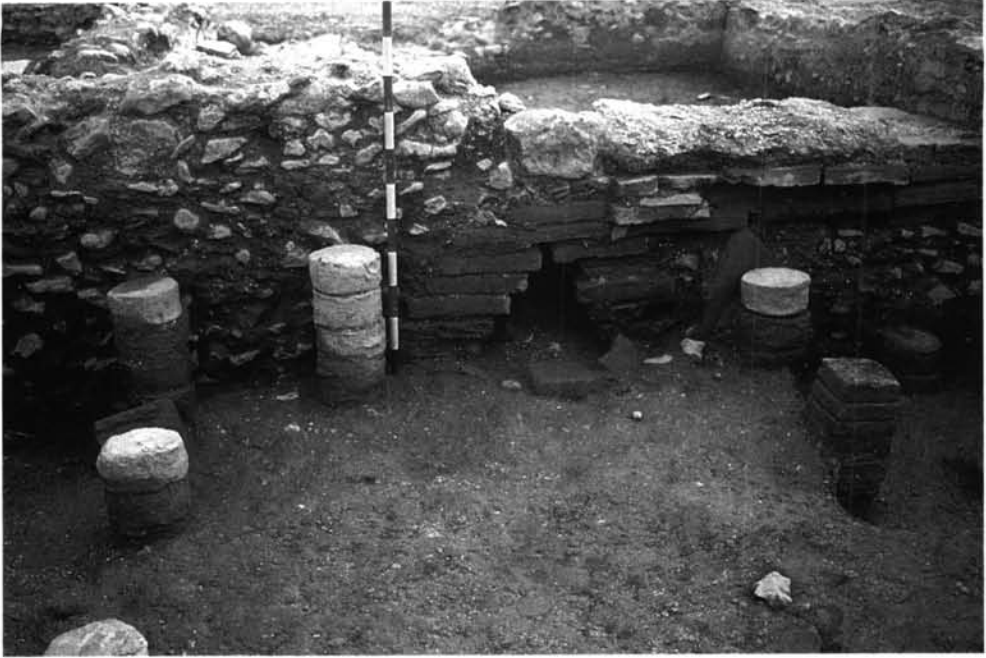
1

1. Detalle de la pared W del *hipocaustum* de la habitación n.º 5.—2. Detalle de la pared E del *hipocaustum* de la habitación n.º 5.

falso arco por aproximación de hiladas, de 0,40 m. de abertura máxima, y 0,05

m. de mínima; enmarcándola se disponen ladrillos *bipedales* de 2,5 cm. de grosor (Lám. III,1). En el límite Este de la habitación, y asimismo en el centro, el sistema empleado es netamente diferente, tratándose de un hueco rectangular de 0,50 m. de anchura por 0,40 m. de altura, hasta la zona que ha sido excavada. Al igual que el anteriormente descrito, tanto el dintel como las jambas están constituidas por ladrillos en disposición horizontal de características similares a los de aquel (Lám. III,2).
